平成30年7月豪雨による東五反田川隣の土石流災害について

八千代エンジニアリング株式会社 矢野孝樹、○西ヶ谷友美、池田誠

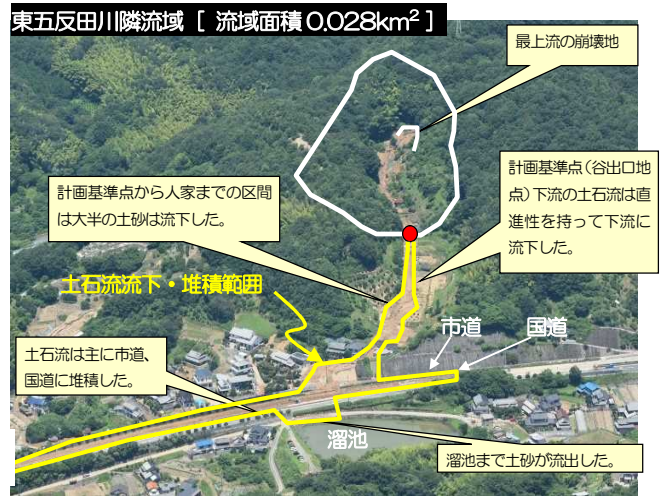
図-1 東五反田川隣 災害の概要図(空中写真)

当該地域では、7月5日の正午頃から激しい降雨が長時間続いた。当該地域の100年確率24時間雨量である163mm/24hに対して、近傍の観測所で観測された最大24時間雨量は238mm/24hであり、記録的豪雨であったといえる。災害の概要図(図-1、図-2、図-3)に示すように、東五反田川隣流域では、最上流の崩壊地から発生した土砂が土石流となり溪岸・溪床侵食を引き起こしながら流域内を流下したと推察される。計画基準点より下流では土石流が直進性を持って流下し、市道および国道を横断し、溜池まで到達し、広範囲に土砂が堆積していた。

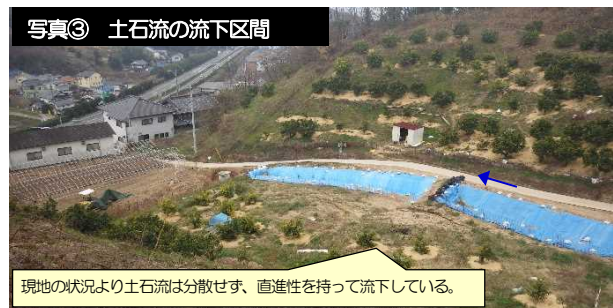
図-6 土石流が流下した区間の状況

土石流が流下した区間は河道幅が広がり、開けた地形となっている。通常、扇状地形において土石流の分散角は30°とされているが、流出跡からは土砂が広く堆積していないことが確認された(図-6(写真③))。これより、土石流は流下時に分散せず、土石流の流下形態は高い直進性を有していたと推察される。

当該区間においても、土石流ピーク流量が大きかったことが土石流の直進性を高めた要因の1つであると考えられる。

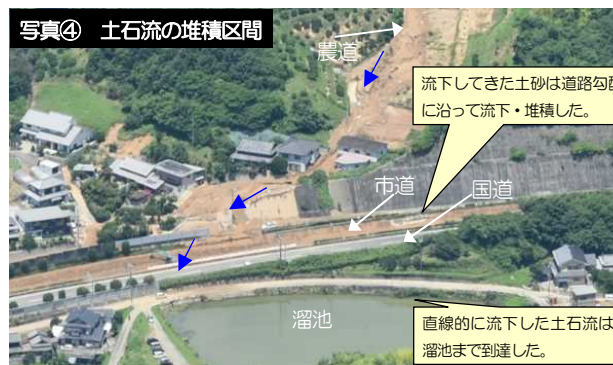
図-7 土石流が堆積した区間の状況

高い直進性を有していたと推察される土石流は、一部が国道の中央分離帯を乗り越え、横断し、溜池まで到達した。また、高い流動性を有していたため、市道および国道の勾配に沿って流下・堆積したことで被災範囲が広域に及んだと考えられる(図-7(写真④))。
