[V-576] 深層学習を用いた護岸のひび割れ情報の定量的評価 Quantitative Evaluation of the crack in revetments using Deep learning

深層学習を用いた護岸のひび割れ情報の定量的評価

八千代エンジニアリング株式会社 正会員 ○吉田龍人, 藤井純一郎, 大久保順一, 天方匡純

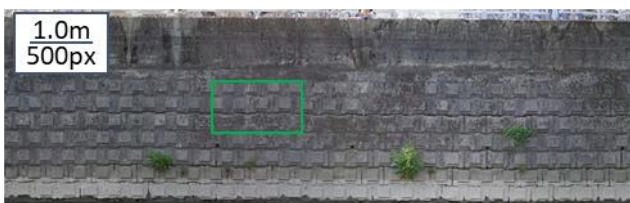
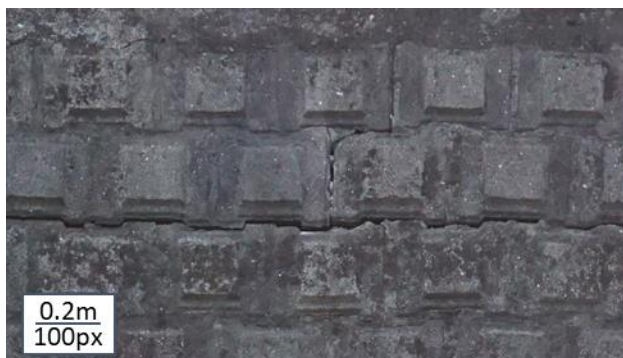
図-1 オルソ画像

図-1はある河川の護岸を撮影し、SfM解析によってオルソ化した画像の一例を示している。本画像はSfM解析によって、空間解像度を2mm/pxに統一しているため、ひび割れ領域のピクセルを数えることで、幅や延長を実測と同様に計測することができる。

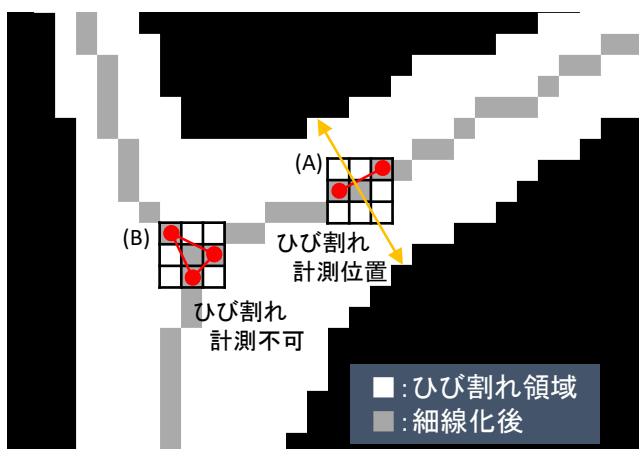
図-3 ひび割れ計測方法

本研究では、ひび割れ計測を図-3の模式図に従い、次の3ステップにより実施した。

1. ひび割れ検出結果に対して、細線化処理を行う。
2. 細線化処理後の個々のピクセルと8近傍のピクセルに着目し、局所的なひび割れの方向(図-3中の赤線)を計測する。
3. ひび割れの方向に対して、直角な方向に存在するひび割れ領域の長さ(ひび割れ幅)を計測する。

なお図の領域(B)のように、細線化処理結果のピクセルの8近傍に、細線化処理結果のピクセルが3px以上存在した場合、ひび割れの方向が一方に定まらないため、計測不可とした。

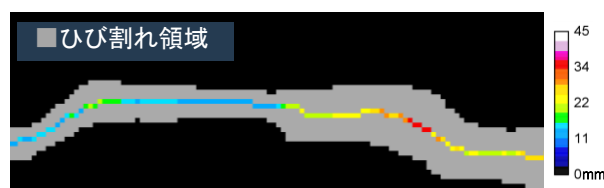
図-4 ひび割れ計測結果

図-4 は AI のひび割れ検出結果に対して、ひび割れ幅を計測した結果を一部拡大して示している。図より、ひび割れの広がりに応じて、細線化処理後の中心線の画素値も増加しており、ひび割れの形状に沿ってひび割れ幅が計測されていることが分かる。
