教師なし深層学習による RC 床版画像生成と劣化指標の可視化

八千代エンジニアリング 正会員 ○関口 齋治, 正会員 野田 一弘, 正会員 中島 道浩,
八千代エンジニアリング 非会員 岡野 将大, 非会員 安野 貴人

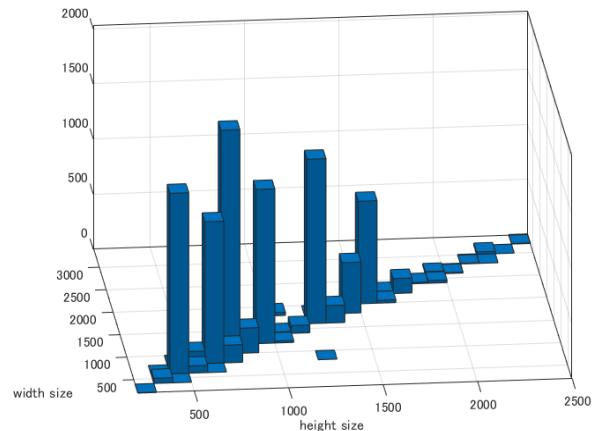
図 1 RC 床版の点検画像の縦横サイズ（pixel）の分布
切れ端の損失を最小化するように、 $6 \times 8, 4 \times 6, 4 \times 5, 3 \times 5$ と分割数を調整し $N=56,832$ 枚を得た。ここで、元画像のリサイズは行わず、ピクセルの特徴量を保持し統一サイズのパッチ画像を切出した。

本稿では、近接目視点検による直轄橋梁の RC 床版の画像 10,400 枚を用いる。各画像は、対象との距離、角度、日照条件が多様に異なる（図 1）。画像サイズ（pixel）の高さは 360～2,419 で、幅は 480～3,226 と規模が異なる。サイズ別の集計では、高い解像度の方から、1,500～2,419×2,000～3,226 の huge サイズは N=1,184 枚で、1,000～1,500×1,500～2,000 の large サイズは、N=2,281 であった。残りの small サイズ N=6,988 枚は解像度が低下し、学習・推論の適用に耐えない。本稿では、huge サイズを対象に、パッチ画像を分割処理する。パッチ画像の単位サイズを 256×256 と設定し、具体的な縦横サイズに即し、

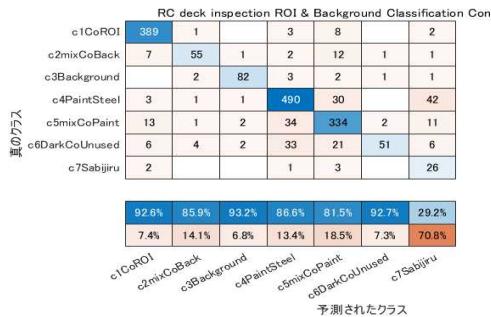
図2 ResNet101による7クラス分類器精度（混合行列）

分類器の背骨ネットワークに、速度・精度ともに効果的な ShuffleNet, ResNet101 を設定し、学習評価した。3段階の構築で、それぞれデータ数を9:1に分割、学習・評価に用いた。ミニバッチ32、最適化手法 RMSProp、30エポックの反復計算を実行し、評価用1割の精度を比較した（表3）。

Model	初期	2次学習	本格構築
ShuffleNet	85.57%	82.81%	80.44%
ResNet101	88.50%	82.95%	84.34%

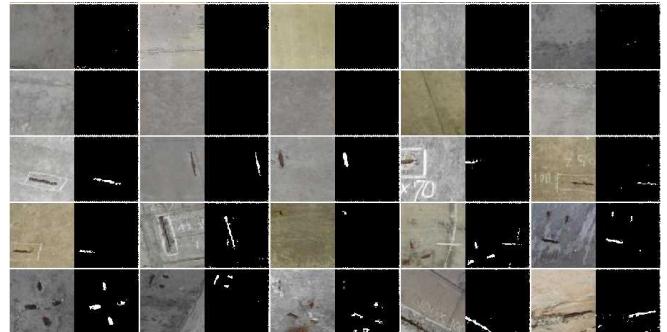
図3 元画像と生成画像との差分出力（教師画像なし）

(上段2行：健全、下段：鉄筋露出)

健全なCO画像のみを抽出するため、N=17,727枚から初期原型用にN=2,019枚を抽出し、健全、エフロレッセンス、損傷ありの3クラス分類器を構築した。Uncertainは、分類確率に曖昧さが残り、各クラスの最大確率が0.9を下回る $\max_k \{prob(k)\} < 0.9$ の条件を満たす場合に、判定が割切れない不確定な画像として振り分けた。本格構築では、ResNet101の分類器で、評価用の精度が85.84%に安定した。健全なCO画像N=7,494枚を用いて、画像生成ネットワークを学習した¹⁾。損傷ありの画像N=4,057枚から、鉄筋露出のテスト画像を作成した。ひび割れも作成したが紙面の都合上、割愛する。健全・損傷ありの元画像(real)を画像生成により、健全な状態の生成画像(fake)に変換し、realとfakeの差分を出した

(図3)。上2段の元画像が健全な場合、差分に変化はない。一方、下3段の鉄筋露出の元画像は、損傷部の差分が検出できている。健全な状態からの距離を表す劣化指標(anomaly score)のヒストグラムを示す(図4)。劣化指標30を閾値とすると、健全・損傷ありの検知が精度よく可能となり、不正解と見落とし(precision, recall)の誤差を抑制できる。

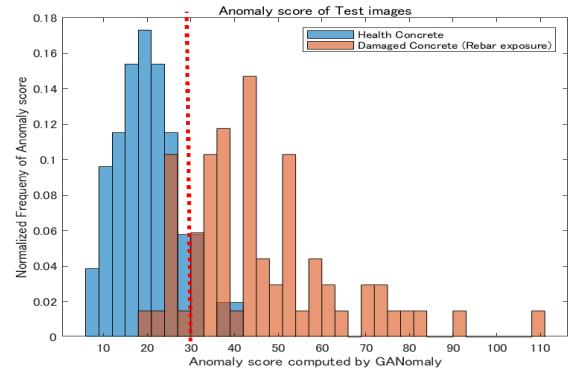
図4 劣化指標のヒストグラム（健全、鉄筋露出）
