## VAE を用いたブロック単位での護岸の異常検知 Anomaly Detection of River Revetment in Block Unit Using Variational Auto Encoder

都築 幸乃 (八千代エンジニアリング) 吉田 龍人 大久保 順一 藤井 純一郎 山下 隆義 (中部大学)  
Yukino TSUZUKI, Yachiyo Engineering Co.,Ltd.  
Ryuto YOSHIDA, Yachiyo Engineering Co.,Ltd.  
Junichi OKUBO, Yachiyo Engineering Co.,Ltd.  
Junichiro FUJII, Yachiyo Engineering Co.,Ltd.  
Takayoshi YAMASHITA, Chubu University.  
E-mail: yk-tsuzuki@yochiyo-eng.co.jp

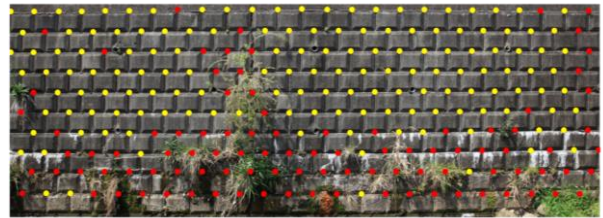
Fig. 1 Block coordinate (yellow points) detected by template matching and block coordinate (red points) obtained by interpolation

護岸画像の中から任意のブロックをテンプレート画像とし、テンプレートマッチングによって検出されたブロックを左上端に黄色のマーカをプロットして Fig.1 に示す。結果から分かるように、植生などの影響により、テンプレートマッチングによって画像中のすべてのブロック座標を推定することは不可能である。そのため、マッチングしたブロック座標から抜けのあるブロック座標を推定する。同じ形状かつ大きさが同程度のブロックが並んでいることを前提とし、マッチングしたブロックのうち、隣り合うブロック間の距離がテンプレートとしたブロックの幅よりも長ければその間をテンプレート幅に従って補間する。補間した結果を Fig.1 に赤色のマーカで示す。補間により、すべてのブロックを切り出すことができた。

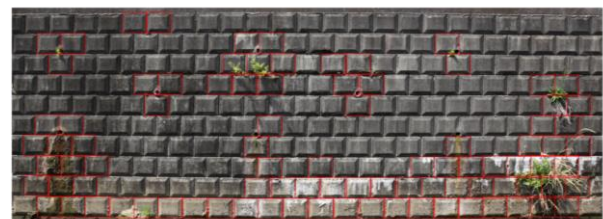
Fig. 5 Unusual blocks distribution (red square)

前節の結果から異常スコアの閾値を 0.25 に設定し、護岸画像に対して異常なブロックを検出した結果を Fig.5 に示す。異常スコアが閾値以上のブロックを赤い枠で囲んでいる。Fig.5 では主に排水穴と排水穴からの漏水、エフロレッセンス、植生が含まれるブロックが異常として検出された。また、学習データとはコンクリートの色が異なる護岸下部のブロックも異常として検出された。
