# AIの活用による河川堤防の点検効率化に向けた一考察

国土交通省 関東地方整備局 荒川下流河川事務所 管理課 非会員 光部博, 非会員 西村ひろみ  
 八千代エンジニアリング株式会社 正会員 鈴木健彦, 正会員 〇色川瑞希, 非会員 岩村尚人

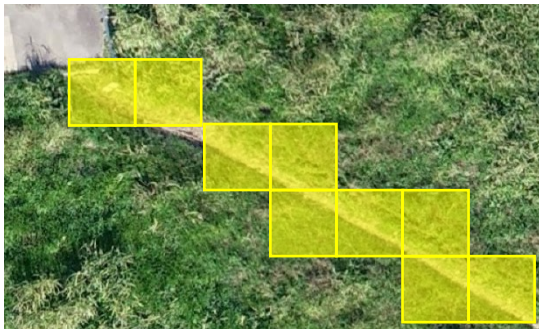
図1 classificationによる変状検出イメージ

これまでの検討における課題を踏まえて、本検証においてはICT技術を用いた点検の実用化に向け、UAVより取得した写真を加工せずに用いて“堤防法面における踏み荒らしによる植生異常”のうち裸地化が確認される変状を対象に、点検前のスクリーニングとして用いることができないか検証を行った。なお、変状の検出手法としてはディープラーニングのうち、比較的教師画像の作成が容易である画像分類(classification)を採用し、AIを用いる際に一般的に使用される画像サイズである224×224pxに分割のうえ、分割した写真をもとに変状の検出を行い、AIが異常ありと判断した画像については元画像に矩形表示するようにした。
