# マリパーク御前崎からのサンドリサイクルと 白羽地区の海岸保全

御前崎港の東側に造られたマリパーク御前崎では、御前崎の白羽地区方面からの沿岸漂砂による大量の堆砂が課題となる一方、白羽地区では侵食が進んでいる。そこで過剰な堆砂と侵食を解決する一手段として、マリパーク御前崎から白羽地区へのサンドリサイクルが行われてきた。しかしながら投入砂は直ちに流出し、必ずしも期待する効果が得られていない。本研究では、空中写真や深淺測量データを用いてマリパーク御前崎と白羽地区の海浜地形変化を解析し、現況のサンドリサイクルの効果と課題を整理し、今後の侵食対策方法について考察した。

## SAND BACK-PASSING FROM MARINE-PARK OMAEZAKI AND SHORE PROTECTION AT SHIROWA AREA

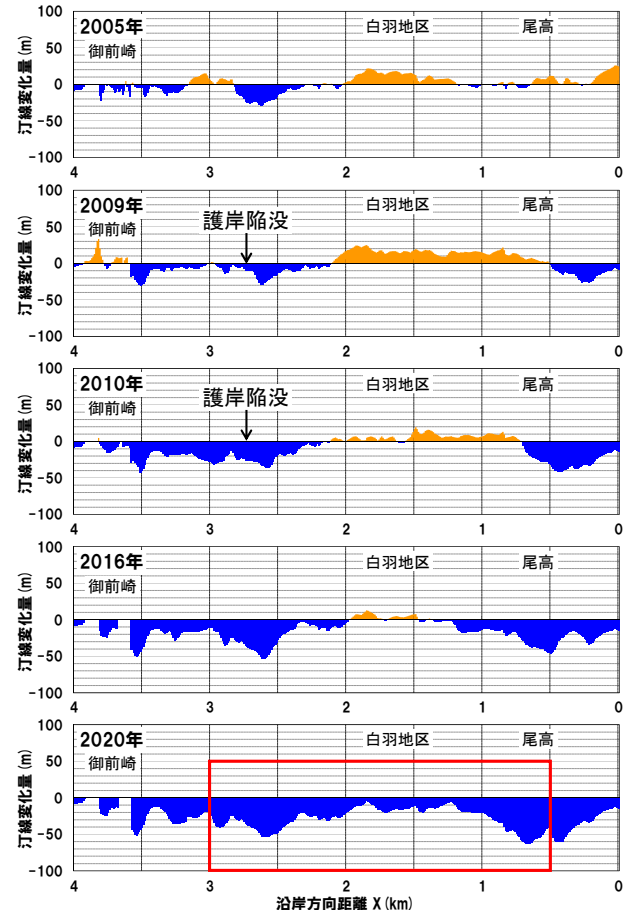
東向きに沿岸方向距離 $X$ を定めた。まず、白羽地区で汀線変化が顕在化する前の2003年を基準年として選び、その後の代表5時期までの汀線変化を図-3に示す。この間、2009年10月8日に襲来した台風18号時、白羽地区の東端部で護岸陥没が起きたことから、とくに2009年の台風18号前後の2009年と2010年のデータを解析対象に加えた。この台風時には、竜洋波浪観測所において $H_{1/3}=10.75\text{m}$  (周期13.9 s) の高波浪が観測された。なお、図-3の汀線位置の測定では、写真撮影時の潮位と前浜勾配1/30を基に潮位補正を行っている。

図-3に示す2005年までの汀線変化では、 $X=2.7\text{km}$ 付近を除けば尾高と白羽地区の大部分では堆積傾向にあった。2009年も白羽地区では堆積傾向が続いたが、 $X=2.7\text{km}$ 付近は侵食傾向のままであった。その後、2010年には尾高の西側隣接部と白羽地区の東側隣接部での侵食が著しくなった。この間、2009年10月8日には白羽地区東端の図-3に矢印で示す位置で台風18号による高波浪により海岸護岸が写真-1のように破壊された。護岸陥没箇所では、2009年から2010年に16 mもの汀線後退が起きており、そこが護岸陥没箇所と一致していたことから、砂浜が侵食されて海浜地盤高が低下したことが護岸陥没の原因であったと考えられる。その後、2016年には尾高での侵食範囲が東側へと広がりを示した。さらに2020年になると尾高と白羽地区での汀線後退量が増すとともに、侵食域が

図-3 白羽地区の汀線変化 (2003年基準)

沿岸方向に広がり、侵食域が尾高から御前崎全体を包含する状況となったことが分かる。2009年までは白羽地区のみは堆積傾向を示したが、2020年には白羽地区も侵食傾向に変わったことが明らかである。

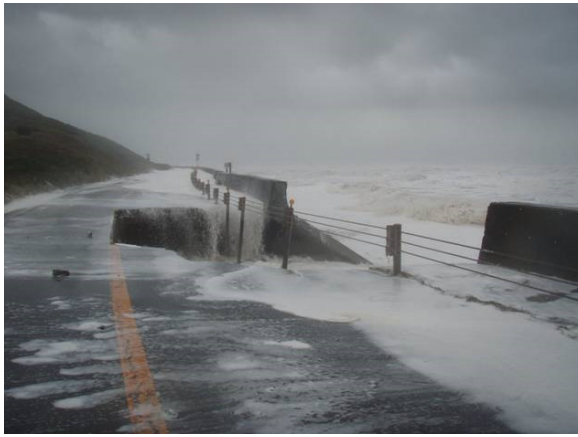
写真-1 2009年台風18号による海岸護岸と県道の被災（2009年10月8日撮影）

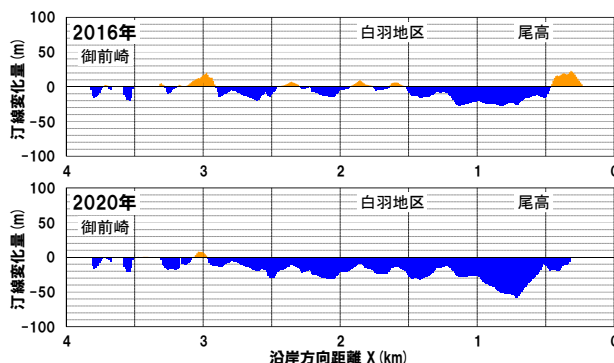
図-4には2003, 2010, 2016, 2020年測定 of 浜幅の沿岸方向分布を示す。尾高, 白羽地区ではいずれの場所でも経年的に浜幅が狭まってきており、 $X=3\text{ km}$  付近の局所的に残された狭い砂浜を除けば、2020年には砂浜は白羽地区の $X=2.6\text{ km}$ 以西にのみ残された状態となった。とくに近年の汀線変化を調べるために、2010年を基準とした2016, 2020年までの汀線変化を算出したのが図-5である。2016年までは尾高から白羽地区の一部を含む $X=0.5\sim 1.5\text{ km}$ で汀線が後退していたものの、白羽地区～御前崎間の汀線は場所的な変動を有していたのみであった。しかし2020年までには尾高以東全体が汀線後退域に変わり、汀線は $X=0.72\text{ km}$ で最大58mの後退量から、東向きに後退量が単調に減少する分布となった。この付近での沿岸漂

図-5 白羽地区の汀線変化 (2010年基準)

砂の卓越方向は東向きなので、尾高の突出部を回り込んで西側から流入した漂砂量に対して、御前崎を通過して流出した沿岸漂砂量のほうが大きかったためこのような汀線変化となったと考えられる。

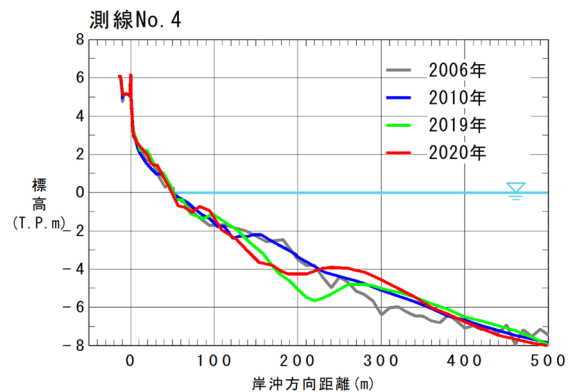
図-2に示すように、白羽地区のほぼ中央に位置する測線No.4の縦断形変化を図-6に示す。2010年と2020年と比較すると、4 m付近でトラフが形成される一方、その沖ではバーが形成されていることから、2020年の縦断形変化には高波浪時に生じる一時的な縦断形変化が含まれている。これを考慮したとしても地形変化は6 mで収束している。一方、陸上部ではほぼ+2 mが限界となっている。

図-6 白羽地区の測線No.4の縦断形変化

での養浜総量13.1万 m<sup>3</sup>が白羽地区に堆積したとすれば、汀線は平均で13.1万 m<sup>3</sup>/7m/1250m = 15mだけ前進したはずである。しかし実際には汀線の前進は見られなかった。一方、図-6より汀線付近の縦断形変化を調べると、2010年と2020年の縦断形は重なりを示し、汀線は全く前進していない。これよりサンドリサイクルによる投入土砂は白羽地区に留まらずにマリパーク御前崎へと流出した可能性が大きいと考えられる。

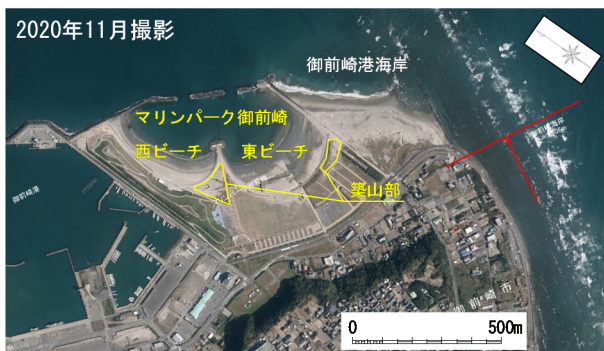
図-11 マリパーク御前崎での浚渫箇所

マリパーク御前崎では、沿岸漂砂により御前崎を回り込んだ砂により堆砂が進んできた。このため堆砂対策として2005年以降浚渫が行われてきた。浚渫は、主に図-11に示す東ビーチで行われており、2005年以降の浚渫量と砂の搬出先は表-1および図-12に示すようである。2005~2010年では、東ビーチでの浚渫土砂は東突堤の東側の御前崎港海岸へ運び出された。2011年からは東ビーチでの浚渫土砂量は9000 m<sup>3</sup>まで増量され、2011~2013年ではその浚渫土砂の大半は御前崎港海岸へと運ばれたが、2014年以降、サンドリサイクルとして毎年9000 m<sup>3</sup>の砂が白羽地区へ運ばれてきた。浚渫実績の経年変化を示す図-12によれば、2019年には東ビーチと西ビーチで28200 m<sup>3</sup>と大量の浚渫が行われたが、そのうちの17500 m<sup>3</sup>は白羽地区へ、また残りの10700 m<sup>3</sup>は浜岡砂丘へ運ばれて養浜材として用いられた。したがって白羽地区への経常的なサンドリサイクル量は毎年9000 m<sup>3</sup>であった。

一方、図-11に示すマリパーク御前崎の沖合を含む周辺域では深浅測量が行われてきているので、このデータより2009年以降の土砂変化量を計算すると、2017年までの堆積量は約4万 m<sup>3</sup>であった(図-13)。これに対して2009~2016年での東ビーチでの浚渫量は63400 m<sup>3</sup>であったから、この値を上記堆砂量に加算すると、総堆砂量は10.3万 m<sup>3</sup>となった。この値を経過年数で割ると、堆積速度は約1.3万 m<sup>3</sup>/yrとなった。マリパーク御前崎における堆砂は白羽地区から御前崎を回り込んで運び込まれる以外ないので、この値は白羽地区から御前崎方面へと運ばれた沿岸漂砂量に等しい。実際には、マリパーク御前崎の西ビーチの沖を通過して航路内へと運び込まれる
