湧水が確認された道路盛土の電気探査による地下水の浸透経路の把握

大石佑輔*, 尾西恭亮*, 加藤俊二*, 東拓生*,
佐々木直也*, 鈴木望夢*
* 土木研究所

Detecting the path of groundwater seepage in the road embankment with spring using electrical resistivity survey

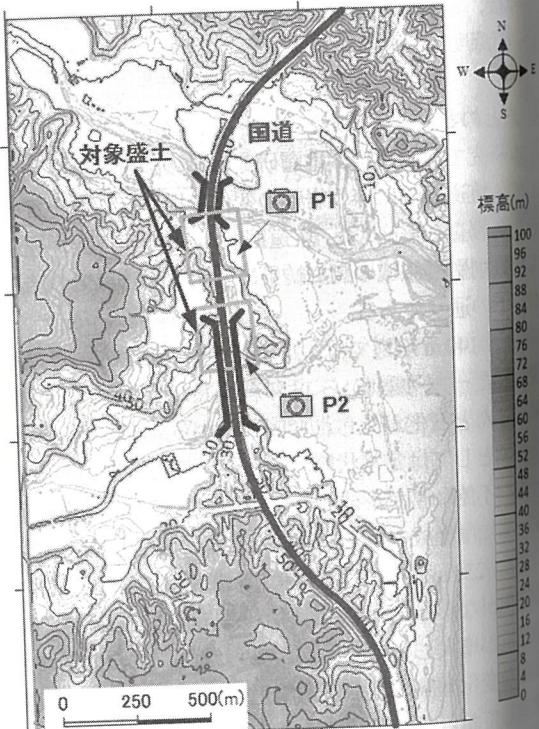
図1 調査地の地形図
(国土地理院のDEM(数値標高モデル)を利用)

図1および図2に調査対象とした道路盛土の造成後および造成前の地形図を示す。調査対象の盛土は、2つの河川が合流する付近において突き出た山の尾根を切土した道路の前後に造成された2箇所である。対象の盛土は橋台取り付け部に位置し、北部の盛土の法面には排水工が設置されており(位置:図1中のP1, 写真:図3上), また南部の盛土は橋台取り付け部に位置し、

法尻付近の橋台周囲で全面的に滯水している(位置:図1中のP2, 写真:図3下)。

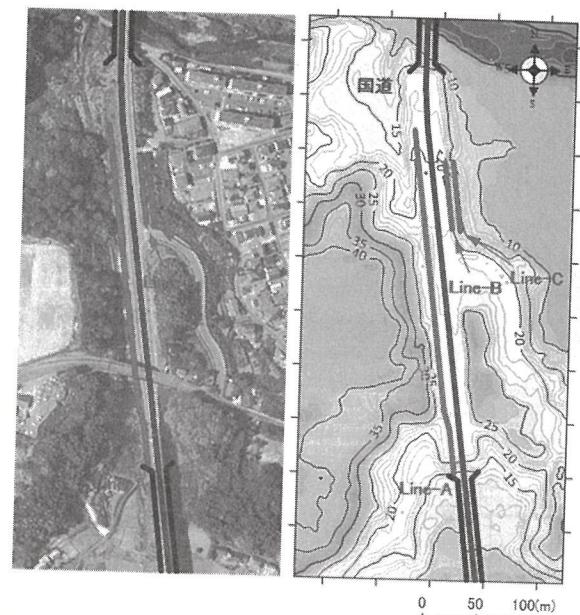
図4 測線配置
(左:航空写真是国土地理院を引用・加筆
右:地形データは国土地理院のDEM(数値標高モデル)を利用)

主測線(測線A)は、図2に示す旧地形を参考に旧地形の尾根部分を横断し、かつ道路延長方向に長く測定できるようにし、副測線は盛土法尻から湧水を確認している盛土の法肩部(測線B)と小段(測線C)を設定した。表1に数量を示し、図4に設定した測線配置を示す。電極配置はいずれの測線も2極法を用いて実施し、電極間隔は1m、測定は32深度とした。

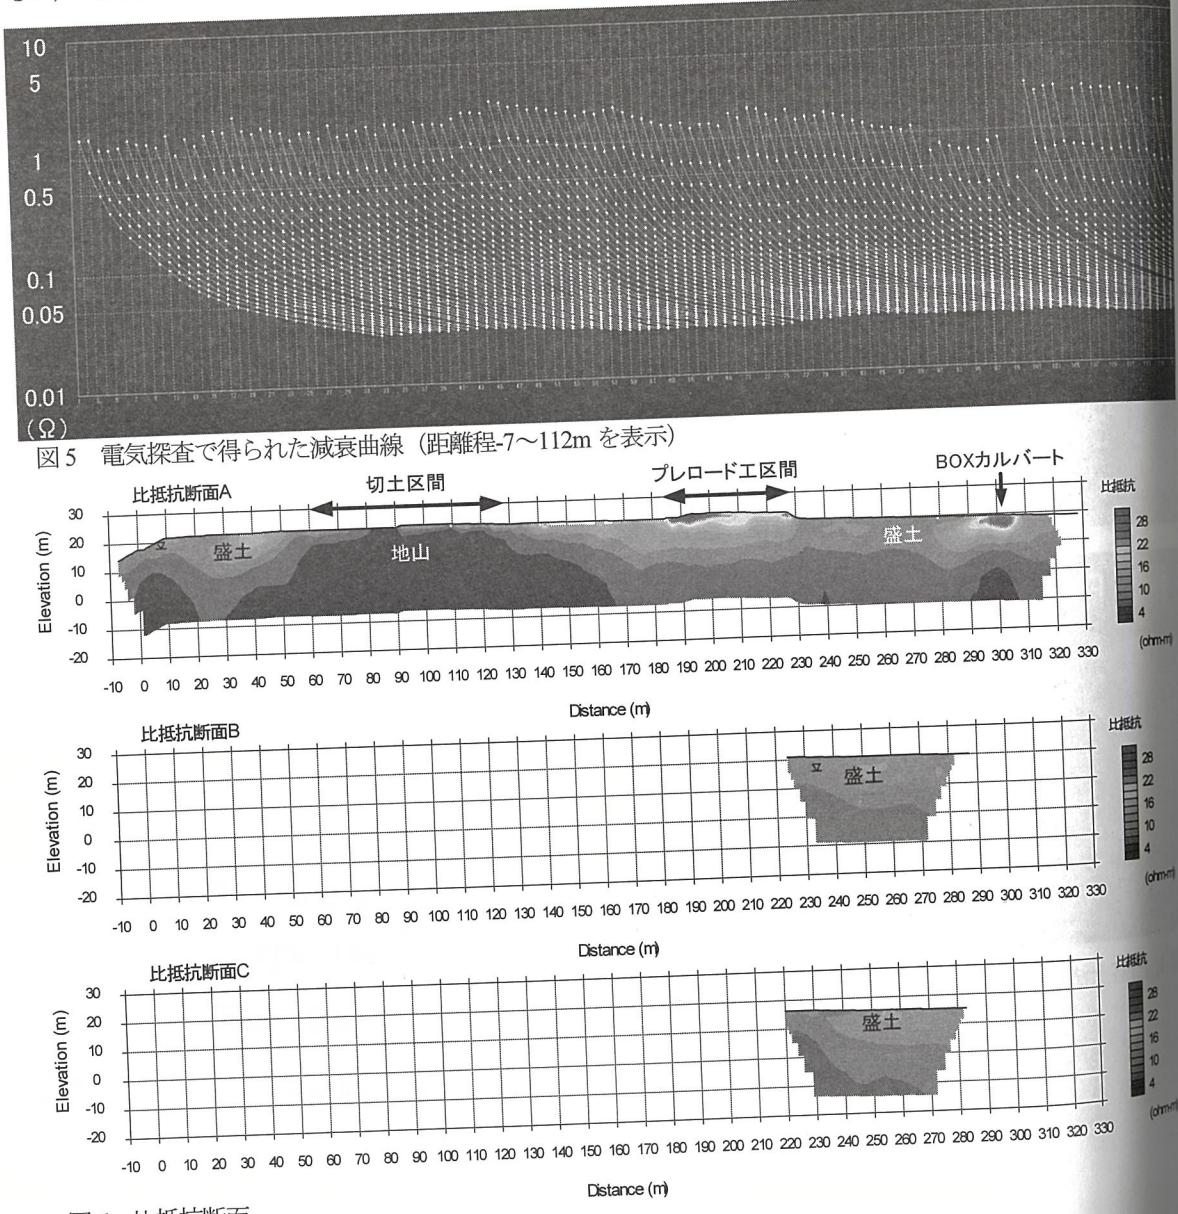
図6 比抵抗断面

図5に測定データの減衰曲線を示す。比抵抗値は低いが、安定した記録が取得できていることが分かる。図6に2次元解析結果である各測線の比抵抗断面を示す。大局的に約5~20Ωmの値を示し、低比抵抗構造を呈する。測線Aについては測線の始点側が終点側と比較して低比抵抗の傾向がある。始点側の低比抵抗範囲のうち特に80~90m付近については地表から連続的に分布していることが読み取れる。一方で、終点側では浅部の185~230m付近と300m付近に高比抵抗箇所が確認できる。深部は浅部と比較すると低比抵抗であるが、始点側と比較するとやや高比抵抗を呈する。

測線BおよびCは、この2測線と同距離程の測線Aと比較するとやや高比抵抗を呈する。測線Cの標高-10mに着目すると、わずかに比抵抗が下がってきており、測線Aの同距離程・同深度の値と近い。

なお、対象域の2箇所（測線A:8m付近および測線B:234m付近）に水位観測井が設置されており、比抵抗断面へ水位を記載した。2箇所の比抵抗は今回得られた比抵抗構造の中では中間的な値であることから、盛土を対象とした電気探査で得られる比抵抗構造は地下を対象とした電気探査で得られる比抵抗構造は地下を反映しているものといえる。

測線Aの終点側で高比抵抗を呈した点について考察する。はじめに、比抵抗断面Aが示す185~230mの地表形状に着目すると、周辺より一段高いことが分かる。この範囲は、プレロード工が施工されており、測線はプレロードの砂質土盛土上に位置しているため、高比抵抗を呈したと考えられる。一方で、300m付近には盛土内部を横断するBOXカルバートが布設されており、これを捉えていると考えられる。

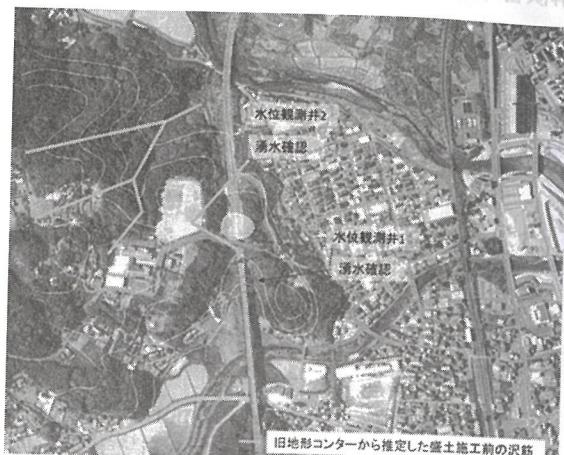
図7 旧地形から推定した沢筋

測線Aの低比抵抗構造を解釈するために、旧地形のセンターから沢筋を推定した。図7に現在の航空写真と旧地形のセンターのトレースの重合せを示す。対象盛土付近に流下すると推定した沢筋を水色線で示す。

その後の道路造成時に図中の黄色ハッチングしている頂部などが切削され、さらに2つの沢筋を埋めめる形で盛土が造成された。その結果、地下水の主要な流路が変更を受けた可能性がある。ここで、測線Aにおいて極めて低い比抵抗を示す領域（距離程80~90m付近（図8中の青矢印））は、飽和した粘土層等の低透水層である可能性が高い。この区間は地形判読より、西側からの地下水の供給を受ける範囲と考えられるが、この低透水層を回避して地下水の流路が形成されると考えられる。ここで、北部の盛土の法面はBC測線南端が終端となっている。測線Aの中央付近の浅部域において、比較的透水性が高い領域の北端は測線BCの南端付近に相当する。以上より、BC測線の南端付近が、西側からの地下水の流路の最短経路に相当すると考えられ、地下水観測井のひとつの適地と判断できる。
