南阿蘇鉄道第一白川橋梁の被災状況と復興に向けた取り組み

Minami Aso Railway No.1 Shirakawa Bridge Damage Status and Reconstruction Efforts

本報は、第一白川橋梁の被災状況に基づいた復旧計画から設計について紹介するものである。

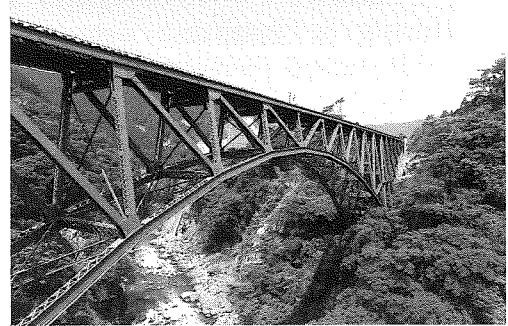
写真-1 第一白川橋梁

【橋梁概要：被災前】(写真-1)

- (1) 橋梁名：第一白川橋梁
- (2) 橋長(支間長)：166.41 m(30.48 + 91.44 + 30.48)
- (3) アーチ部の高さ(下弦材下面)：18.288 m
- (4) 軌道構造：まくら木直結軌道(クーパーE33)単線
- (5) 上部工形式：2ヒンジスパンドレル・ブレースド・バランスドアーチ橋
- (6) 下部工形式：無筋コンクリート橋台・橋脚
- (7) 支承形式：端支点ピンローラ支承、中間支点ピン支承

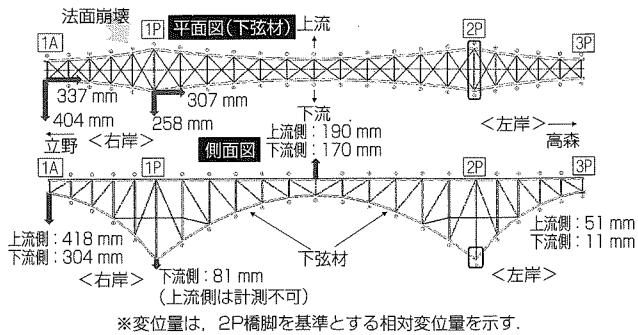
図-2 被災した第一白川橋梁変形図(国土交通省「南阿蘇鉄道の鉄道施設災害復旧調査参考資料」より抜粋)

第一白川橋梁の各支点は、異なる方向への移動が発生した。熊本地震による左右岸の異なる地盤変動の影響を受け、特に1P橋脚と2P橋脚は、支間間隔が狭まり、そり上がりが生じるなど、第一白川橋梁の上部工に異常な変形を生じさせた(図-2、写真-2,3)。

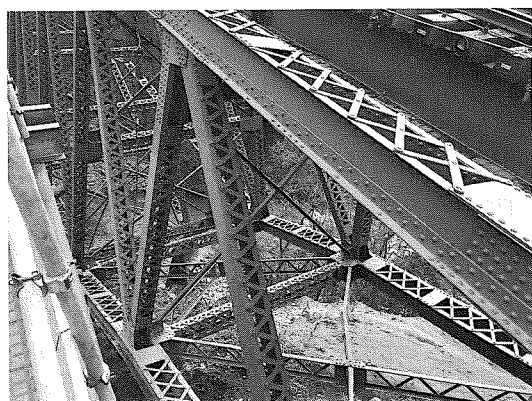
写真-5 架け替え前の第一白川橋梁のラティス構造

既設橋梁は形鋼やレーシングバーをリベットにより接合したラティス構造の疑似箱断面が採用されていたが、現在では溶接技術の向上により、通常の板材を溶接した箱断面部材とし、高力ボルト接合にて現地で接合する計画とした（写真-5、図-7）。
