# 2023年度 砂防学会研究発表会北海道大会 発表番号R10-4

- 1. 研究背景
- 2. カメラ性能比較
- 3. 可視光3次元モデルを用いた点検調査の試行
- 4.3次元モデルを活用した全域的な変状の定量化
- 5. 今後の課題

鋼製砂防施設において、レーザ測量成果を用い た全域的な評価手法を提案。

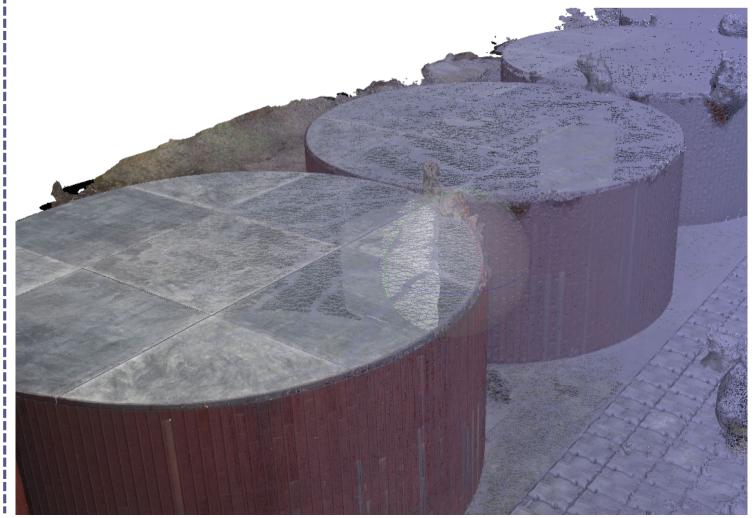
写真No.	4	タイトル 袖部天端コンクリート	写真No.	4 変状レベル a
コメント		3セルの天端コンクリート状況(遠景) 確認されなかった	コメント	
				THE PARTY OF THE P
写真No.	5	タイトル   袖部天端コンクリート	写真No.	5 変状レベル a
コメント	・天端コンク! (遠景)	Jート(G2セル)の沈下状況	コメント	<ul><li>・天端コンクリート(C2セル)の沈下状況</li><li>・天端コンクリートは、壁面材天端から28.5cm上位に位置していた</li></ul>
				D234567891012:
写真No.	6	タイトル  袖部天端コンクリート	写真No.	6 変状レベル a
コメント	・天端コンク (遠景)	Jート(C3セル)に開きが確認された	コメント	・天端コンクリート(C3セル)に開きが確認された ・開きは4.0cm ・袖天端であることから軽微な変状と判断し、変状 レベルaとした

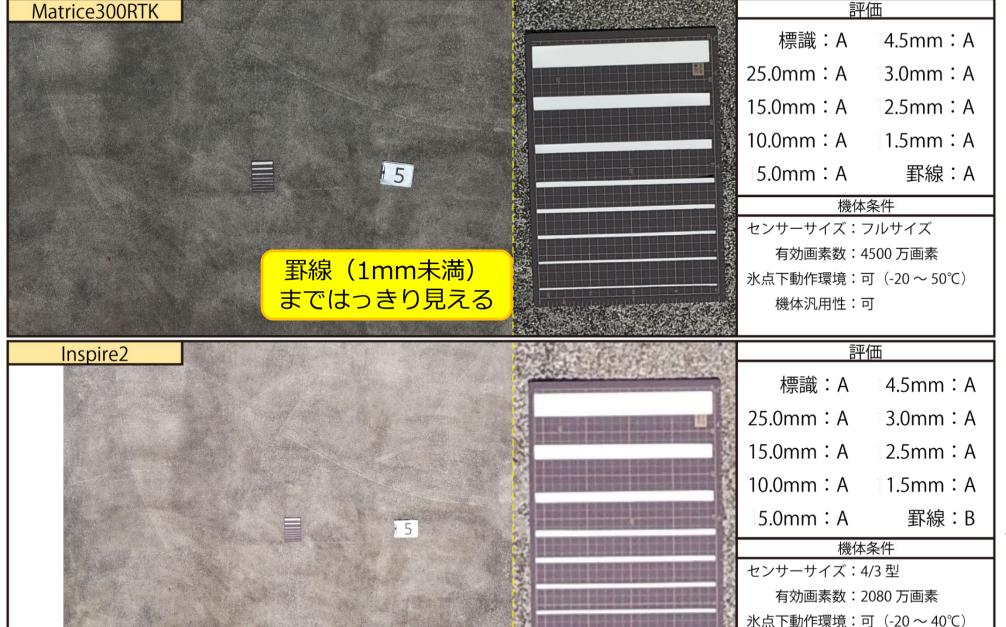
# 対地高度5m

対地高度5mで 撮影した場合、 Matrice300RTK は罫線まではっき り見える。

ただし、ラップ

率が大きく低下するため、効率性のるため、3次元モ観点で、3次元モデルを用いた点検調査としては不適。

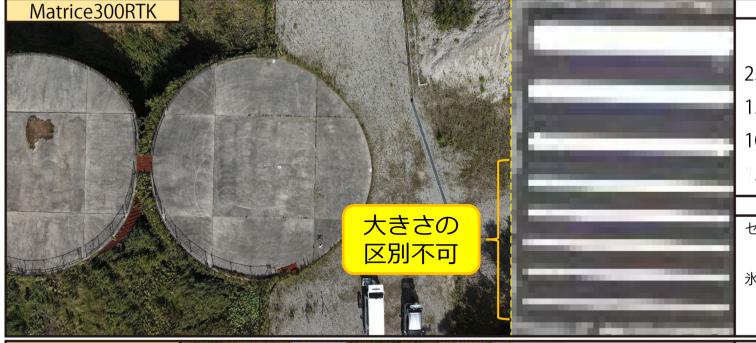
Inspire2

#### 評価

標識:A 4.5mm:C

25.0mm: A 3.0mm: C

15.0mm: B 2.5mm: C

10.0mm: B 11.5mm: C

5.0mm:C 罫線:D

#### 機体条件

センサーサイズ:フルサイズ

有効画素数:4500 万画素

氷点下動作環境:可(-20~50℃)

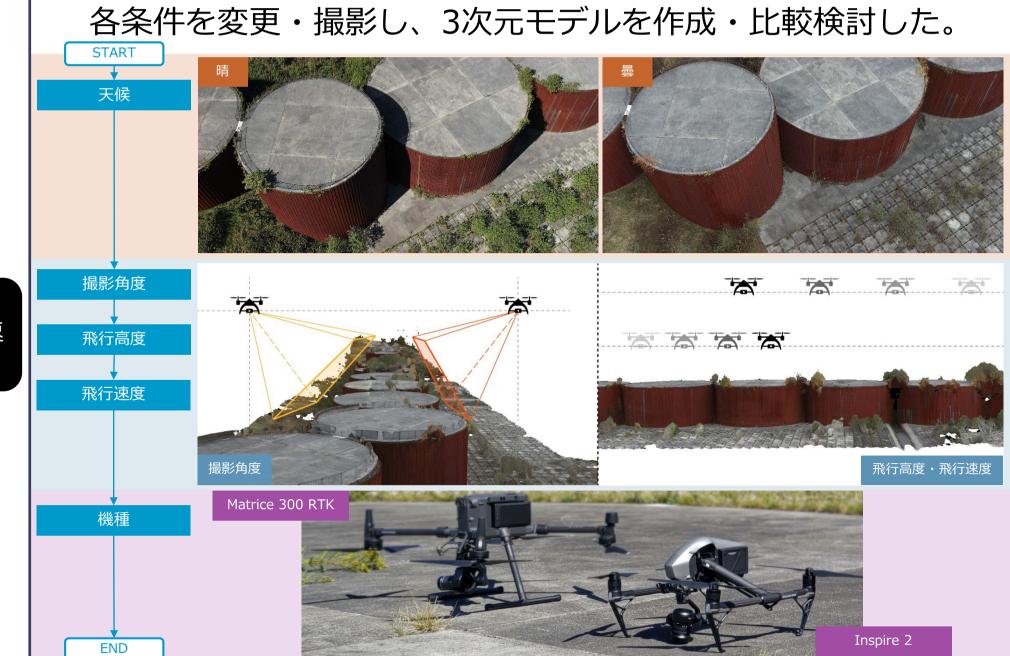
# 対地高度50m

影した場合、 Matrice300RTK

は10mmまで大き

対地高度50mで撮

さを区別できる。

対地高度50mが、 精度-効率性の観 点で適している。

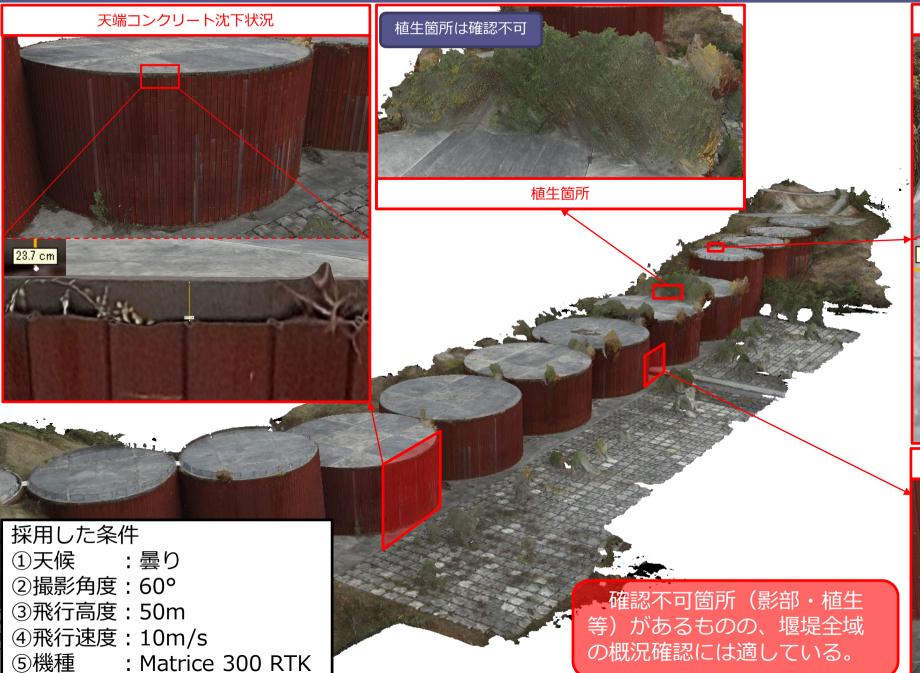
天端コンクリート計測 10.4 cm

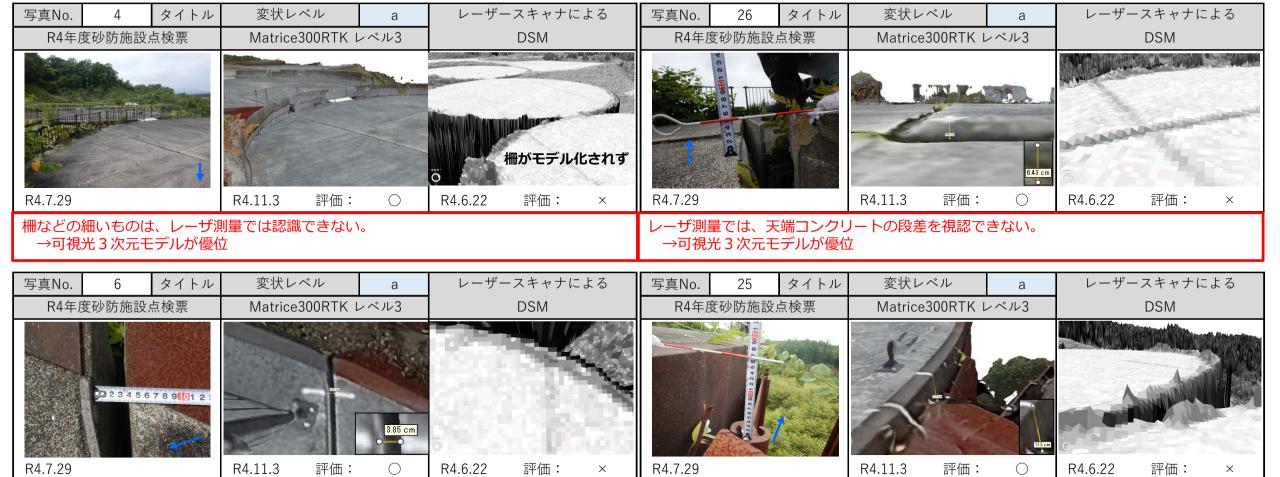
レーザ測量では、天端コンクリートの開きを視認できない。 →可視光3次元モデルが優位

レーザ測量では、角部の再現がうまくできない可能性がある。 →可視光3次元モデルが優位

「植生や日照条件に左右されにくい」という利点はあるものの、施設の局所的な変状確認としては、可視光3次元モデルが優位である。

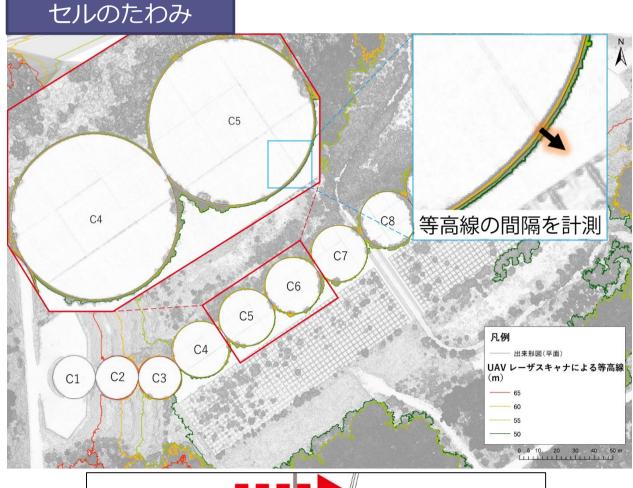
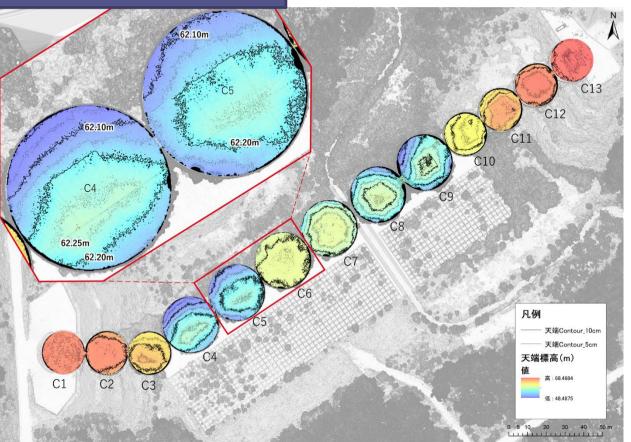
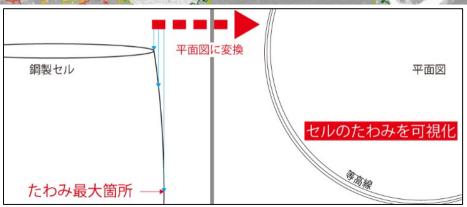
点群をDSMに変換し、等高線の間隔を適宜調整することにより、「セルのたわみ」や「天端コンクリートの傾き」を可視化した。
