開発途上国における無堤河川での渡河施設の 洪水被害の現状と計画のありかたに関する考察

横倉順治¹・古木守靖²

FLOOD DAMAGES AND PLANNING OF CROSSING STRUCTURES OF RIVERS WITHOUT DYKES IN DEVELOPING COUNTRIES

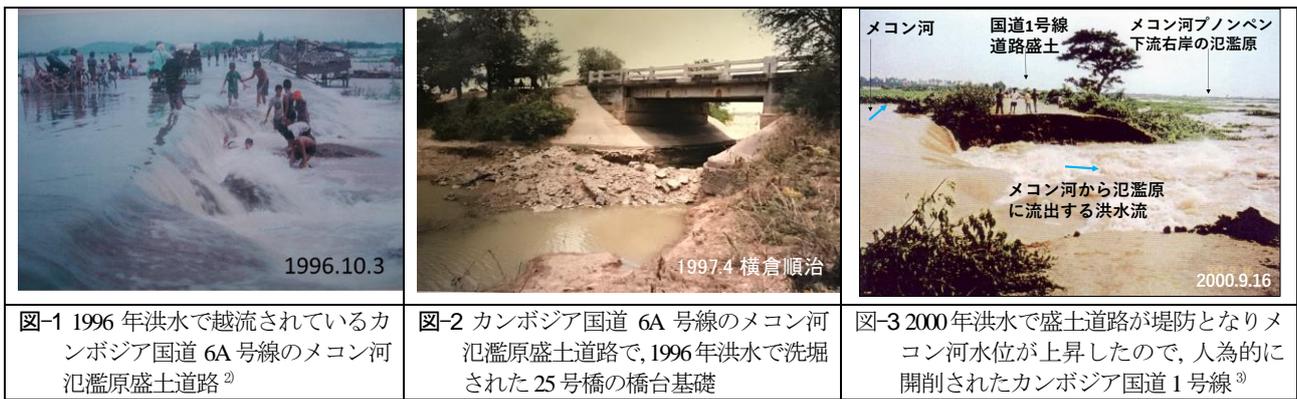
図-1 1996年洪水で越流されているカンボジア国道6A号線のメコン河氾濫原盛土道路²⁾ 図-2 カンボジア国道6A号線のメコン河氾濫原盛土道路で、1996年洪水で洗掘された25号橋の橋台基礎 1997.4 横倉順治 図-3 2000年洪水で盛土道路が堤防となりメコン河水位が上昇したので、人為的に開削されたカンボジア国道1号線³⁾ 2000.9.16

これら広大な氾濫原での大規模洪水時には、盛土道路に設置された橋梁での流下能力が不十分なために盛土上流側の水位が上昇して盛土が越流され、流失する被害が発生している。橋梁地点では流速が増大して河床が洗掘され、橋台・橋脚が損壊し、橋桁が流失している。

カンボジアのプノンペン上流メコン河右岸氾濫原での1996年洪水(図-1, 2), 同下流右岸氾濫原2000年洪水(図-3), バングラデシュのSirajganj上流ジャムナ河右岸氾濫原での2007年洪水(図-4) およびネパールのタイ平野南部を横断する国道ポスタルハイウエーで発生した2019年洪水(図-5, 6)の被災事例を各図に示した。図-3は、プノンペン下流メコン河右岸沿いの国道1号線盛土道路が河川堤防となって河道から氾濫原への洪水の拡散を妨げ、河道水位が上昇してプノンペンへの影響リスクが明白となり開削された状況である。開削箇所には日本の

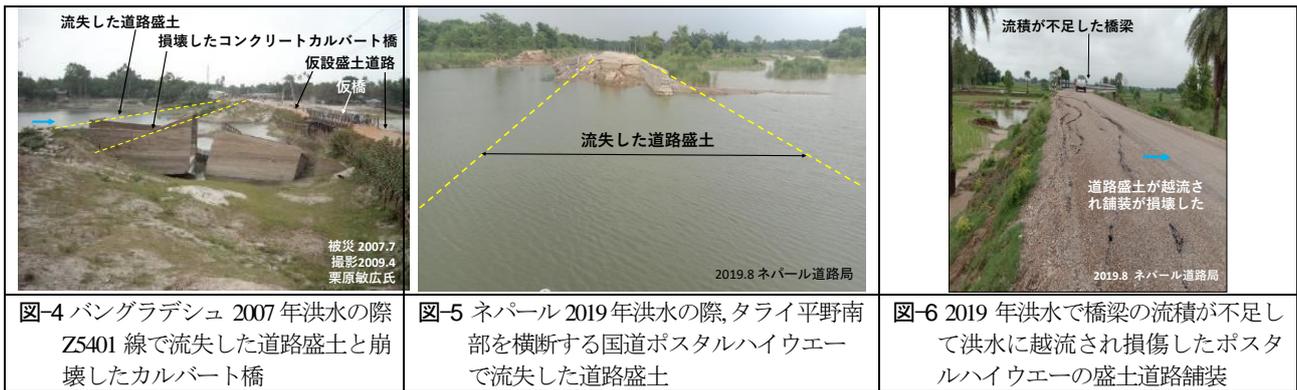
図-4 バングラデシュ 2007年洪水の際Z5401線で流失した道路盛土と崩壊したカルバート橋 被災2007.7 撮影2009.4 栗原敏広氏 図-5 ネパール 2019年洪水の際、タイ平野南部を横断する国道ポスタルハイウエーで流失した道路盛土 2019.8 ネパール道路局 図-6 2019年洪水で橋梁の流積が不足して洪水に越流され損傷したポスタルハイウエーの盛土道路舗装 2019.8 ネパール道路局

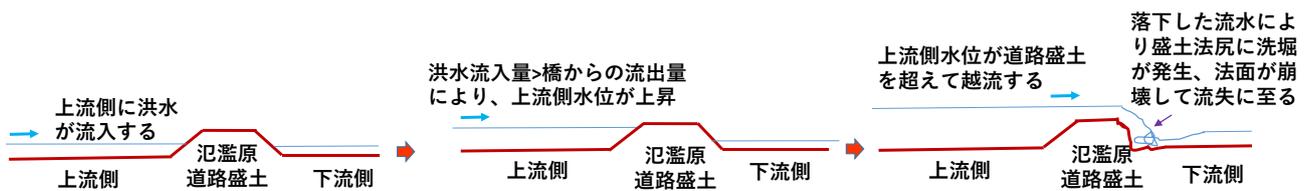
図-7 氾濫原に建設された道路盛土流失のメカニズム

これらの被害は、氾濫原に建設された盛土道路が洪水の流れを阻害したことが原因となっている。盛土道路流失のメカニズムを図-7に示した。これは多くの場合道路計画において、河川水理学的な視点からの安全性に関する配慮が不足ないし欠如しているためである^{注1)}。

中小規模の河川では平水流路にのみ架橋され、洪水流路には盛土取付け道路が建設されている。洪水流路に洪水が拡大すると、盛土取付け道路が洪水を阻害するので橋梁の上流側水位が上昇し、洪水規模によっては盛土が越流されて流失し、橋桁も流失している(図-7と同様)。

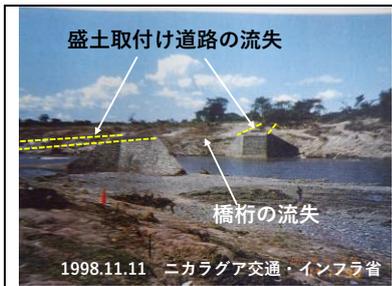
図-8 ニカラグア Chinandega-Gausaule 間国道での橋桁と盛土道路の流失

1998年に中米を襲ったハリケーンミッチによる洪水により多くの橋梁がこの形態で被災した。ニカラグアの国道上の橋梁で発生した盛土取付け道路と橋桁の流失被害を図-8~9に示した。図-10は日本の無償資金協力により1997年に建設されたホンジュラスの新 Cholteca 橋の盛

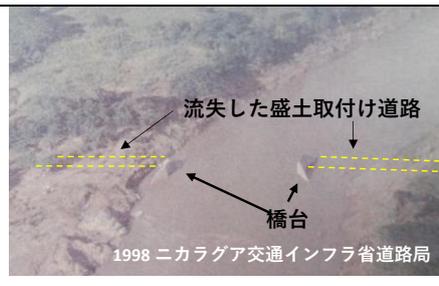
図-9 ニカラグアのレオナ橋での橋桁と盛土取付け道路の流失

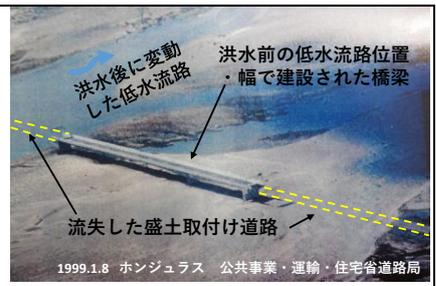
図-10 ホンジュラス新 Cholteca 橋では盛土取付け道路が両岸で 900m 流失。

土取付け道路の被災状況である。日本の追加的無償資金協力で1径間追加して修復された。ただしこれらの災害をもたらした降雨規模と設計対象洪水との関係は不明であり、渡河施設の計画規模の適否を評価するものではない。

流路にのみ架橋されている事例が多い。日本の ODA による図-10~12 の事例でも平水流路にのみ架橋されている。被災形態は、①橋梁部狭隘による堰上げにより橋梁地点での流速と水位が増大し、河床洗堀が発生して橋台・橋脚が損傷、橋桁が流失、②洪水流路の道路盛土の洗堀・流失、の2形態である。

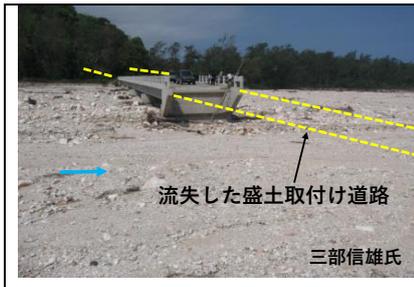
図-11 インドネシア東ヌサテンガラ州 スヌエル川ファトゥアットゥ橋の盛土取付け道路の流失

図-11は日本の無償資金協力で建設されたインドネシアでの橋梁の被災事例であり、盛土取付け道路の流失である。この計画では限られた予算による事業化を計るため、復旧工事の容易な盛土部があえて残された経緯がある。自国予算で1径間追加して修復された。

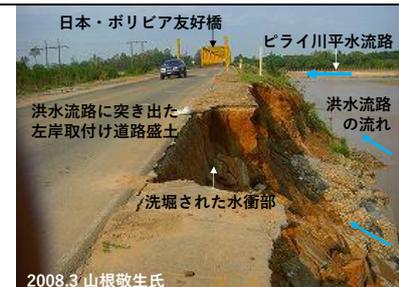
図-12 ボリビア国道 4 号線の日本・ボリビア友好橋にて、2008 年 3 月洪水で発生した盛土取付け道路の洗堀

盛土道路が越流されない場合でも、洪水流路に広がった流れによって、道路盛土の上流側が洗堀される被害が発生している。ボリビアの国道4号線に日本の無償資金協力により2007年に建設された日本・ボリビア友好橋において2008年に発生した被害事例を図-12に示した。

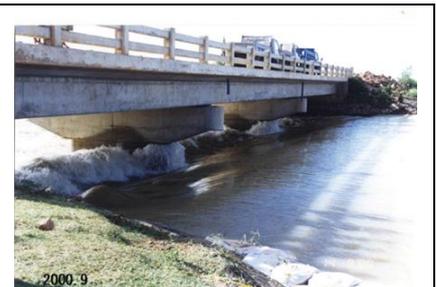
図-13 日本の無償資金効力で新設されたカンボジア国道 6A 号線橋梁での 2000 年洪水時における水理現象³⁾

3) 橋梁では上下流の水位差により流速が増大して(図-13)河床洗堀が発生する。しかし従来洗堀量の推計は必ずしもルール化されておらず、洗堀による橋台、橋脚の損傷事例は多い。代表的対策としては護床工の設置が重要となる。1996年メコン川洪水で被災した国道6A号線に新設された橋梁の鉄線籠による護床工は、2000年洪水で発生した大きな流速にも効果を発揮した。鉄線籠は建設価格が比較的安価で高度な技術を要しないことから途上国では多用されている。しかし河床材料の洗堀に対
