# 深層学習と SfM を用いた河川護岸の劣化診断支援手法

八千代エンジニアリング株式会社 正会員 ○藤井純一郎, 嶋本ゆり, 天方匡純, 大久保順一

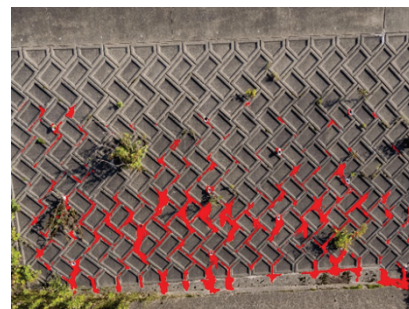
図2 教師画像の例

エフロレッセンス検出モデルの教師画像は、UAVで撮影した河川護岸の空撮画像(約2mm/pixel)に技術者がエフロレッセンスと判断した箇所を図2のようにピクセル単位でマーキング(赤塗りの箇所)して作成した。劣化領域の割合は画像全体の約3%であった。教師画像は20枚用意し、モデルの学習にはそれぞれを200分割した計4,000枚を用いた。内70%はモデルの学習用、30%はモデルの検証用とした。

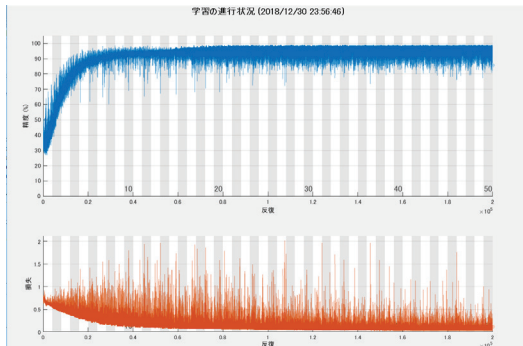
図 3 学習過程

エポック数は 50 として学習を行った。図 3 は学習過程を可視化したものである。上が精度、下が誤差を示したグラフである。学習回数を重ねると精度が向上し、誤差が減少していることが分かる。

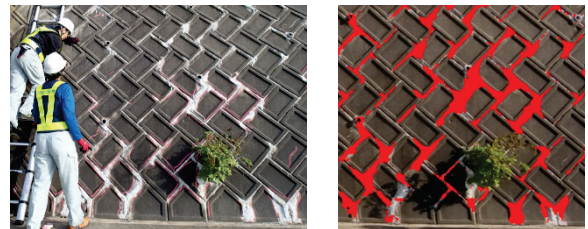
図 5 現地計測状況 (左) と同箇所の検出結果 (右)

検出したエフロッセンスの大きさが正しいか検証するため、現場でサンプル抽出したエフロッセンスの計測結果と対比した (図 5)。実際のサイズより数 mm から 1cm 程度広めに検出する傾向があるものの、技術者が現場でマーキングする場合も広めに記録しており、エフロッセンスの管理上は問題ない精度であることを確認できた。
