# 護岸のひび割れ検出 AI の作成と オルソ画像を活用したひび割れ幅の評価

## CREATION OF CRACK DETECTOR ON REVETMENTS AND MEASURING CRACK USING ORTHOPHOTO

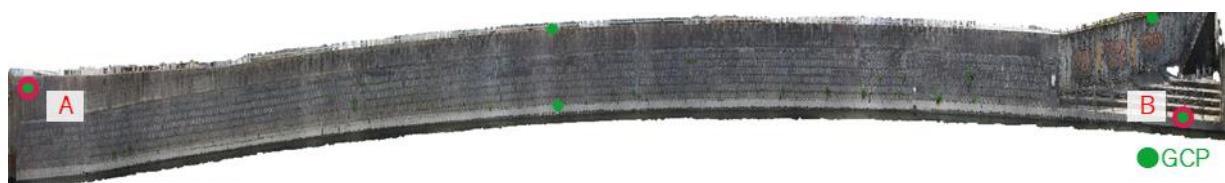
図-3 オルソ画像

図-3は、研究対象区間のうち、ある橋梁間の約125mのオルソ画像を示している。この画像は、護岸から約5mの位置で撮影した6000px×4000pxの214枚の画像によって2mm/pxの空間解像度で作成した。元となる214枚の画像は、水平方向のオーバーラップ率が90%以上、鉛直方向のオーバーラップがほぼ0%である。

SfM解析では、解析時に画像に3次元座標を付与することで、空間の再現精度が向上する。そこで本研究では、撮影カメラに搭載したGPSの座標だけを付与したオルソ画像と、GPS座標に加えて、現地測量によって得た地上調整点(GCP)を付与したオルソ画像を作成し、図-3に示す上流および下流の2点間ABの水平距離によって3次元空間の再現精度を比較した。なおGCPには、護岸の上流側1点、中央2点、下流側2点の計5点の座標を用いた。

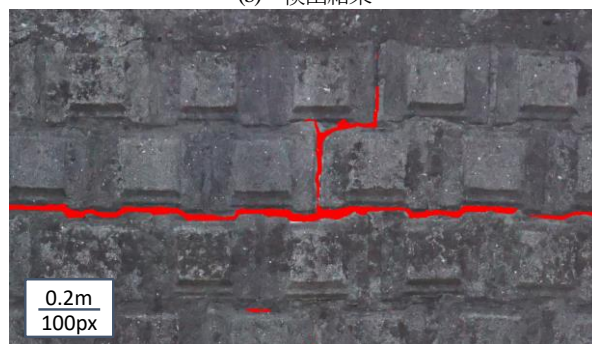
図-6 オルソ画像のひび割れ計測結果

前章の手順で作成したひび割れ検出モデルを用いて、GCPを付与して作成したオルソ画像のひび割れ検出を行った。入力画像は図-6(a)および(c)で、検出結果は図-6(b)および(d)である。定性的な評価ではあるが、未学習である入力画像に対して、ひび割れが正しく検出されていることが分かる。

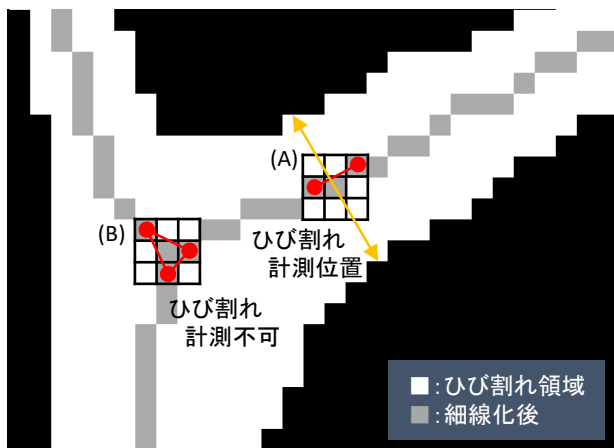
図-7 ひび割れ計測方法

本研究でのひび割れ計測手法を模式的に表したものを図-7に示す。本手法では3つのステップにより、ひび割れの幅および延長を計測する。

まず最初のステップとして、ひび割れとして検出された領域に対して、細線化処理<sup>9)</sup>を実施する。図-7の白い

領域がひび割れ検出結果で、グレーの領域が細線化処理結果を示している。

次に、細線化処理後のピクセルの8近傍に着目し、局所的なひび割れの方向を計測する。この時、ひび割れが計測可能なのは、8近傍に存在するピクセルが2つ以下の図-7(A)のような場合であり、計測結果は22.5度刻みとなる。

なお、ひび割れの方向が計測不可となる図-7(B)のようなケースは、ひび割れが枝分かれする箇所の交点の1pxのみで発生することから、ひび割れ計測に与える影響は極めて小さいと判断した。

最後に、ひび割れが計測可能なピクセルについて、ひび割れの方向と直角な方向に、ひび割れ領域の長さを計測する。このとき、計測されるひび割れの延長および幅の単位はpxであることから、計測値に空間解像度の2mm/pxをかけることで実測値への換算を行った。
