ロックフィルダムの堤体点検への画像認識 AI の適用

Application of Image Recognition AI to the Inspection of Rockfill Dams

*¹ 八千代エンジニアリング株式会社
Yachiyo Engineering, Co., Ltd.

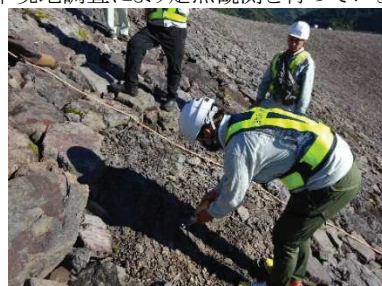
図 1 リップラップ材現地調査状況

森吉山ダムではこれまで調査対象の 57 個のリップラップ材を定めて、毎年現地調査により定点観測を行っている。(図 1)

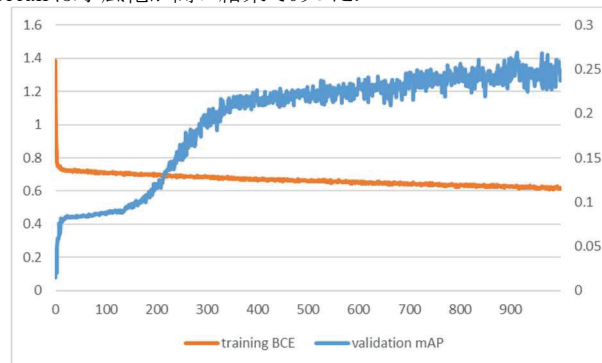
図 5 学習曲線

学習曲線を図 5 に示す。検証データの mAP が 1000 エポックで概ね頭打ちになったため、この時点のモデルを採用した。しかし mAP は 0.25 程度までしか上がらなかった。

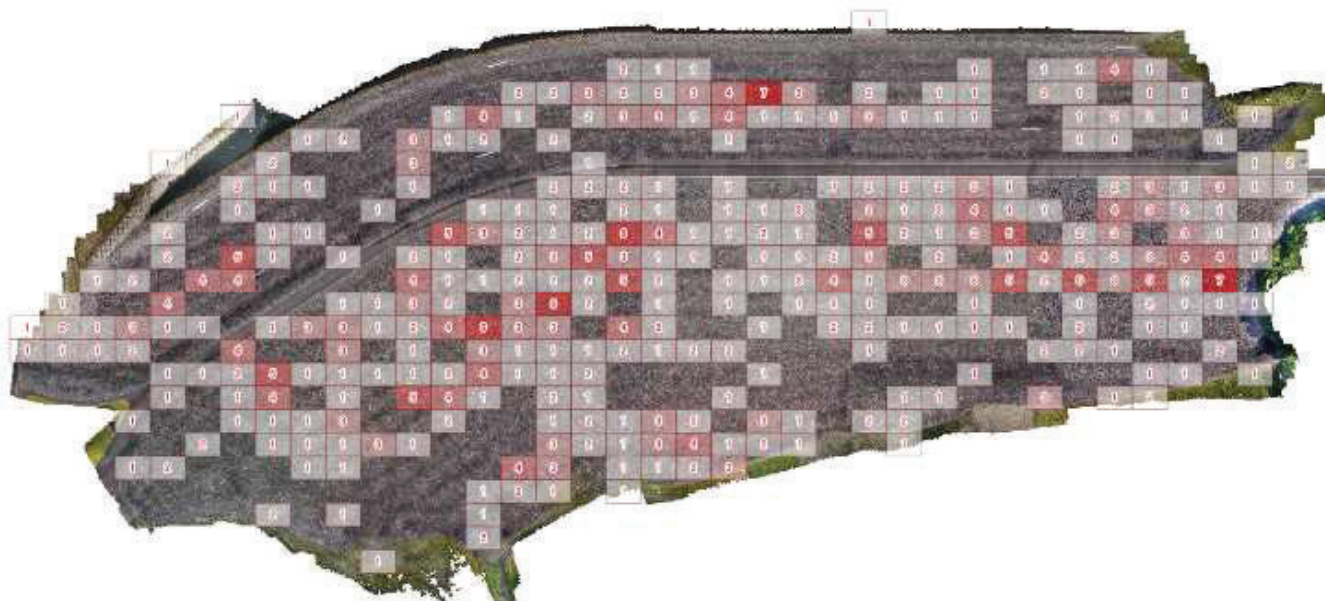
図7 風化リップラップ材分布図(強風化の例, 数字は検出数)

また推論結果を基にメッシュ別の風化検出数をマッピングした風化分布図を作成した。強風化の分布図を図7に示す。これにより堤体全体での風化したリップラップの分布・偏在箇所を視覚的に把握することが可能となった。

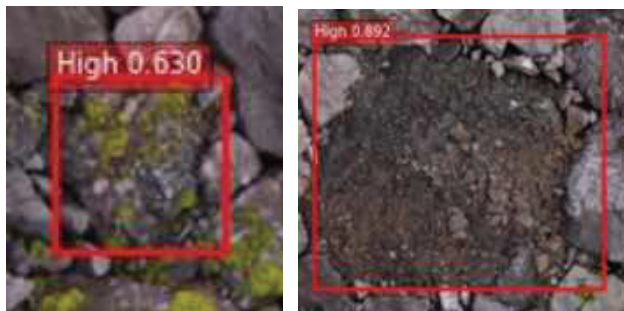
図8 Confidence 値の低い強風化(左)と高い強風化(右)

3 点目として、推論結果の Confidence 値が確認できることも副次的なメリットとなり、肯定的な評価となった。先述の通り人間の判断は揺らぎを含むが、AI は堤体全体に対して完全に同一の計算で推論を行っており、その結果として Confidence 値が出力される。ダム技術者がクラス判別に迷うリップラップ材は相対的に Confidence 値が低い傾向にあり、言い換えるとこれまでで定量化されてこなかった風化区分のあいまいさを評価していると解釈できる。(図8)
