画像認識AIを用いたロックフィルダム堤体のリップラップ材点検手法の提案

八千代エンジニアリング(株) 正会員 ○都築 幸乃, 藤井 純一郎, 石井 明, 平嶋 智希, 栗飯原 稔

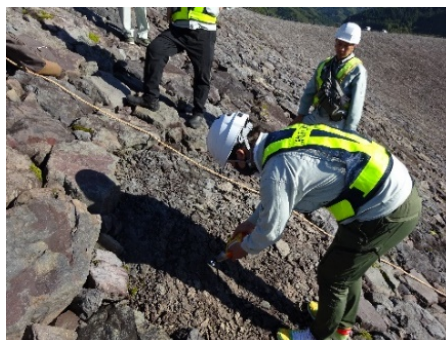
図-1 リップラップ材現地調査状況

森吉山ダムでは調査対象の57個のリップラップ材を定めて、毎年現地調査により定点観測を行っている（図-1）。現地調査では、リップラップ材の風化状態は硬さと割れ目間隔に基づき、図-2の区分に分類して記録している。本研究では最も重要で監視が必要な強風化に絞ってAI画像認識を適用し、技術的な実現性を確認した。
