災害報告

2014 年 8 月 20 日に広島市で発生した集中豪雨に伴う土砂災害

Sediment-related disasters induced by a heavy rainfall in Hiroshima-city on 20<sup>th</sup> August, 2014

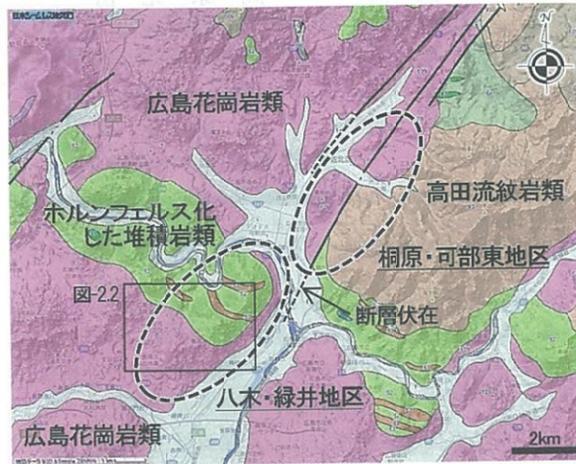
被災地周辺には主に広島花崗岩類が広く分布し、一部に高田流紋岩類やホルンフェルス化した堆積岩類(ジュラ紀付加体)が分布する(図-1)。また、シームレス地質図には示されていないが、当該地域には北西-南東走向の花崗斑岩や石英斑岩等の岩脈が貫入する(図-2)。また、北東-南西方向の断層が存在し、当該断層の南西

端は太田川沿いの沖積低地に伏在する可能性が高いことが示されている(図-1)。

図-1 被災地周辺のシームレス地質図 (https://gbank.gsj.jp/seamless/)

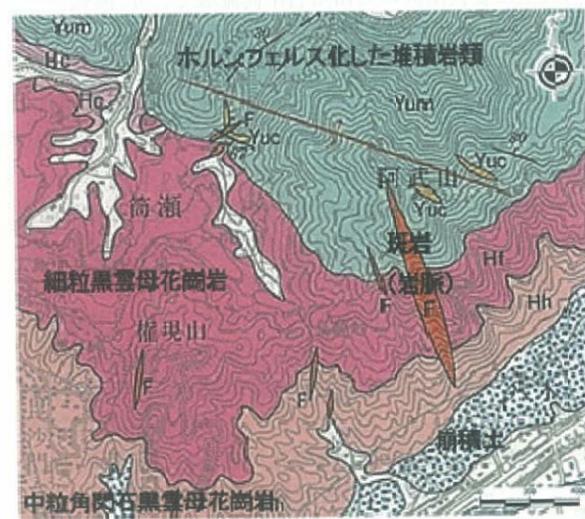
図-2 安佐南区八木地区周辺の5万分の1地質図 (https://gbank.gsj.jp/geonavi/)

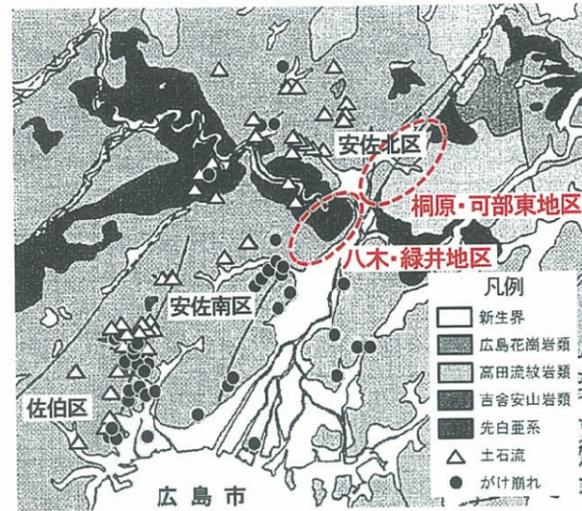
成11年6月の集中豪雨(6.29豪雨災害)では、最大時間雨量81mmを記録し、多数の人的被害や家屋被害を伴う大規模災害となり、土砂災害防止法制定の契機となった。図-3には同災害の主な発生箇所と今回の被災範囲を示した。土石流は主に広島花崗岩類で、一部は堆積岩類で発生しているものの、今回の被害集中域では発生していなかったことが分かる。

図-3 平成11年災害発生箇所と今回の被災範囲(応用地質学会中国四国支部に加筆)

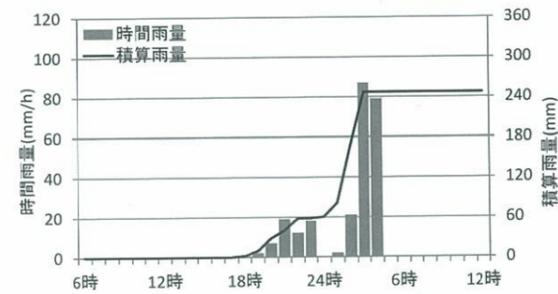
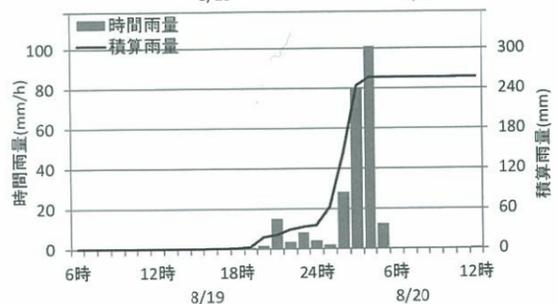
図-4 降雨の時間変化(上図:高瀬(国土交通省),下図:三入(気象庁))

年観測開始)および三入観測所(気象庁:1976年観測開始)では、それぞれ、最大時間雨量は87mm(8/20 2:00-3:00),101mm(8/20 3:00-4:00),最大3時間雨量は187mm,209mm(いずれも8/20 1:00-4:00),最大24時間雨量は247mm,257mm(いずれも8/19 4:00-8/20 4:00)を記録した。

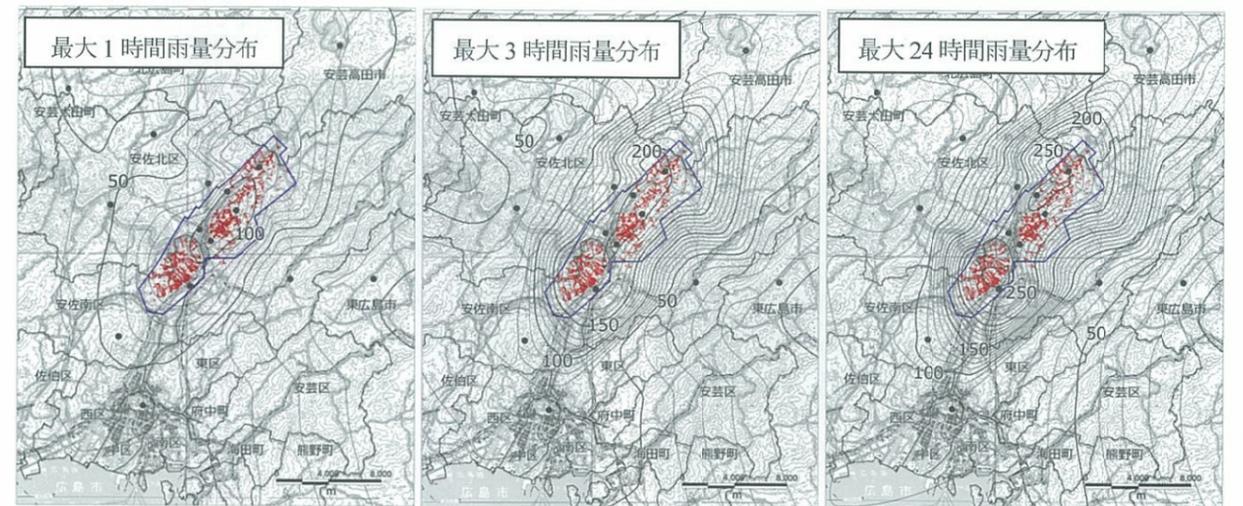
図-5 斜面崩壊(土石流発生溪流)と雨域分布(図中赤色は崩壊地,土石流流下範囲,土石流堆積範囲を表している)

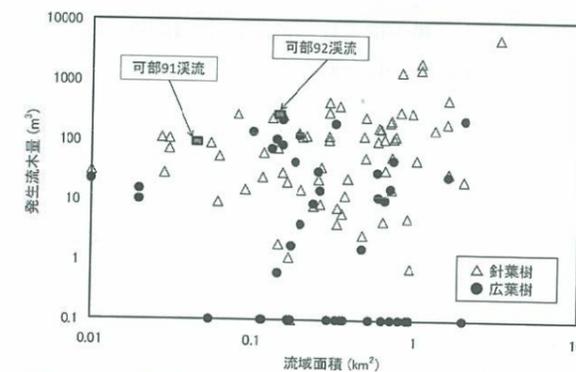
今回の災害において、流木の流出した溪流は数多くあったが、現地調査の際流木の多くは整理・除去されており、その中で流出した流木量が多く、流出時の状態が保持されていた2溪流について調査した。可部91と可部92において流出した流木量を現地での観察・概査の結果から概算すると可部91溪流で110m³、可部92溪流で570m³と見積もられる。こうした流木量を既往の調査データのグラフ上に追記して比較したものが図-6である。今回調査したプロットが既往調査の上限付近にあることが分かる。

図-6 流域面積と発生流木量の関係  
(国土技術政策総合研究所資料(2007年)<sup>3)</sup>に加筆)

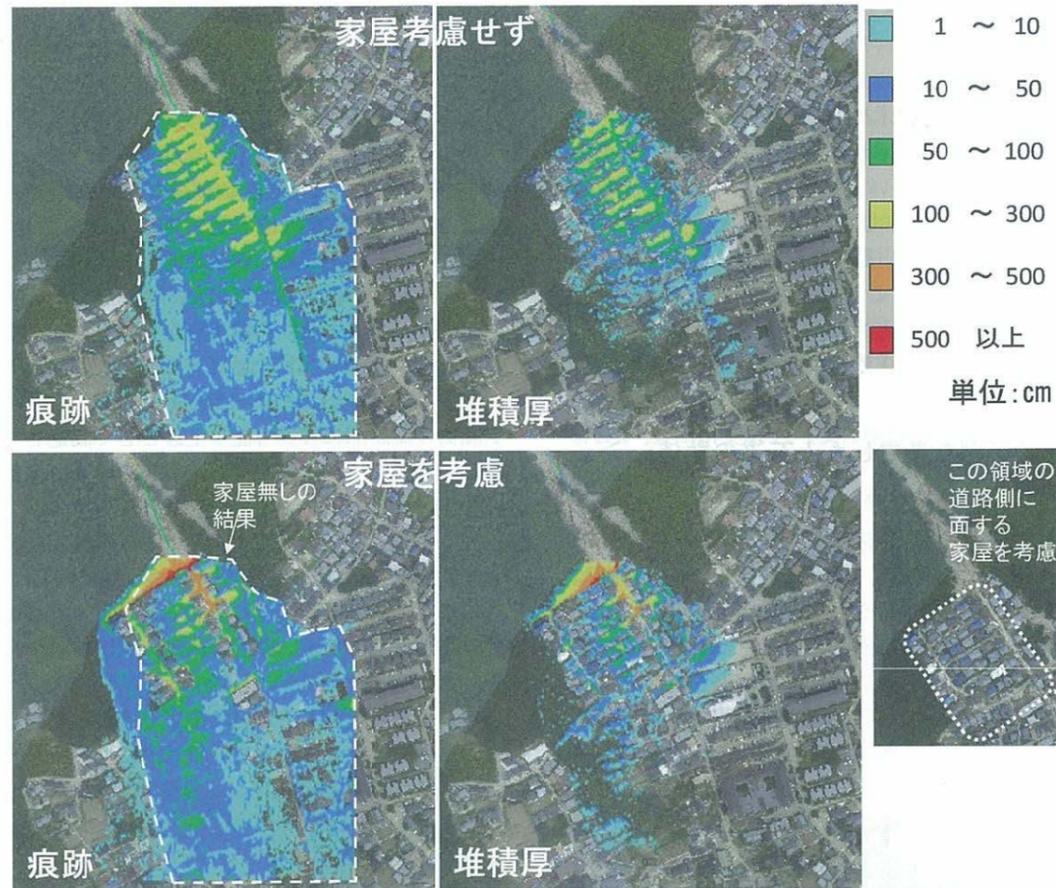
図-7上段に家屋が存在しない場合の最大痕跡(水深+堆積厚の最大値)、および計算終了時の堆積厚の結果を、下段に家屋を考慮した場合(高さ6m、二階建てを想定)の結果を示す。解析の結果、以下の事象が確かめられた。

図-7 家屋を設定しない場合(上段)および考慮した場合(下段)の計算結果(背景画像は災害後のオルソ画像:太田川河川事務所提供)
