つushima
角島大橋における塩害対策の効果確認結果について

八千代エンジニアリング株式会社 正会員 河辺真一
 八千代エンジニアリング株式会社 正会員 寺下諭吉
 八千代エンジニアリング株式会社 吉岡正幸
 山口県豊田土木事務所 工務課 中村 剛

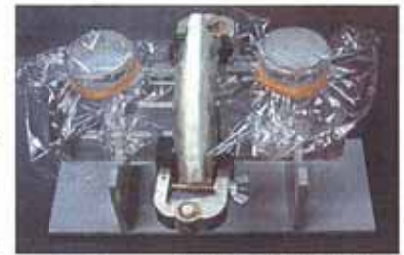
写真4-1 遮塩性試験状況

使用材料は、遮塩効果が高いとされるシラン系含浸材を選定し、遮塩効果および耐久性について検証するため塗布直後および劣化処理（促進耐候性試験）後の供試体について各々遮塩性試験を実施した。上部工コンクリートと同配合の材令4週間後の円柱供試体（直径×高さ=10cm×5mm）にシラン系含浸材を塗布し、20℃恒温室に1週間養生した後、写真4-1のようなガラス製測定セルに供試体をはさみ塗布側には3%食塩水、裏面側には

蒸留水を入れ20℃恒温室に30日間放置後、蒸留水側の溶液を測定した。測定結果は、表4-1の通りであり、無処理の試験体は、230~327ppmの塩分量が検出されたのに対し、塗布処理材は、劣化処理を含めて塩素イオンは検出されず、材料の耐久性と遮塩効果が確認された。
