2005年7月10日大分県九重町で発生した 土石流災害について

THE DEBRIS FLOW DISASTER IN KOKONOE, OITA PREFECTURE ON JULY 10, 2005.

高岡広樹¹・橋本晴行²・疋田誠³・山崎一彦¹・寺脇学¹
Hiroki TAKAOKA, Haruyuki HASHIMOTO, Makoto HIKIDA, Kazuhiko YAMASAKI and
Manabu TERAWAKI

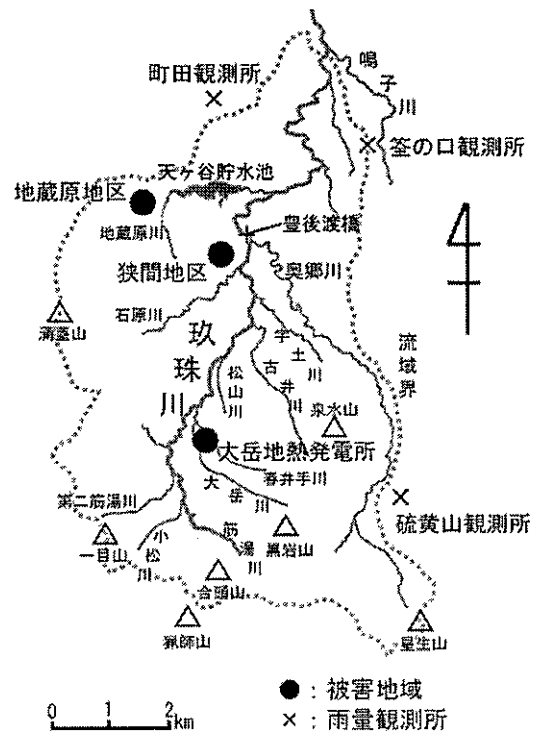
図-1 玖珠川流域図

図-1に大分県九重町の被災地周辺の玖珠川流域図を示す。図中の●印は被害の大きかった地区を示す。九重町の被災地周辺には3カ所の雨量観測所がある(図-1中×印)。硫黄山観測所と笠の口観測所

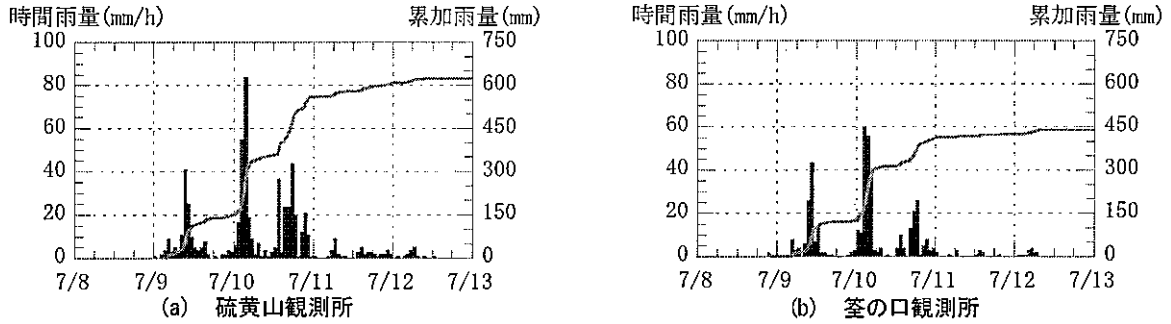
図-2 観測雨量

の雨量を図-2に示す。降雨は7月8日21時頃から降り始め, 翌9日になると次第に雨脚を強め10時前後にはピークに達し, 時間雨量約40mm/hとなった。その後一端は止んだが, 21時頃から再び降り始め, 翌10日になると強くなり, 特に硫黄山では, 3時から4時にかけて最大時間雨量84mm, 8日から12日ま

での総降雨量 625mm を記録した。9 日の降雨により土壌が飽和状態に近づいたと思われ、不安定な状態となり、10 日の 2 度目の豪雨により、各地で斜面崩壊が発生した。

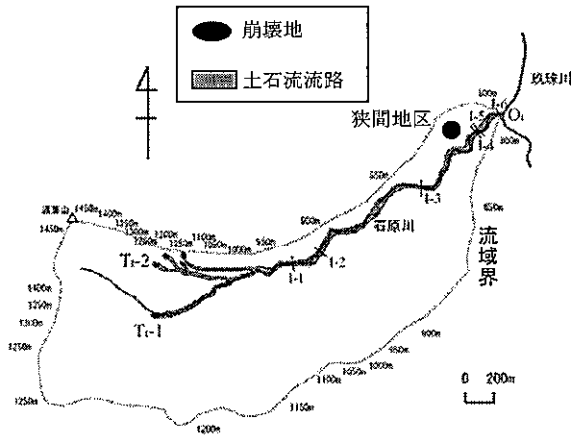
図-7 石原川で発生した土石流の流下状況の平面図

石原川では、上流の涌蓋山で崩壊・土石流が発生した。図-7に石原川で発生した土石流の流路の平面図を示す。また、2500分の1の地形図より求めた流路の縦断面を図-8に示す。図中のI-1からI-6は横断面を計測した場所を示す。図-9にそれらの横断面を示す。

縦断面を見ると、春井手川に比べ、比較的緩勾配の河川であることが分かる。現地調査によると、I-1付近では、河道の侵食が顕著であった。I-2から下流で土砂堆積が確認され、堆砂勾配は $1.5\sim 2.2^\circ$ であった。

さらに下流のI-3地点には、石原橋があったが、上流から大量の流木が流下し、流木の閉塞により石原橋は破壊され、一部流出した(写真-4)。また、玖珠川との合流点付近に位置している狭間地区の集落

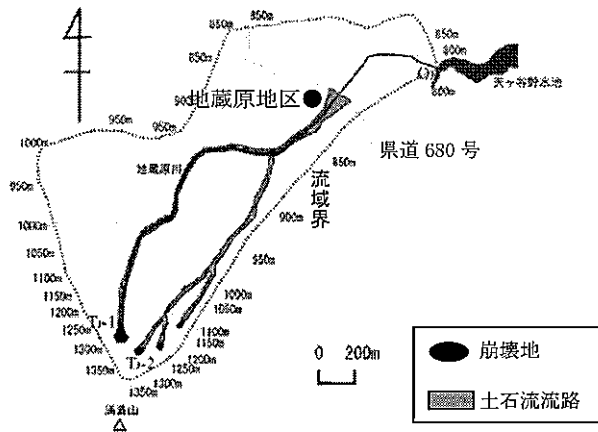
図-10 地蔵原川で発生した土石流の流下状況の平面図

地蔵原川で発生した土石流の流路の平面図を図-10に示す。また、図-11に2500分の1の地形図より求めた流路の縦断面図を示す。
