平成 23 年 7 月新潟・福島豪雨を教訓とした 五十嵐川等における今後の治水対策

Future flood control measures of Ikarashikawa-river learned from the
Niigata-Fukushima heavy rain in July 2011 .

This time, the damage in the section (downstream Ikarashigawa, Kariyatagawa) of river improvement after heavy rain in July 2004 was small. But, in the upstream and tributaries, Dike breaks and Overtoppings has occurred. From a damaged situation like this, analyzed the mechanism of disaster, and verified the flood control measures which were conducted after July 2004. Examined the disaster rehabilitation policy at ikarashikawa-river.kakuma-river and siotani-river. This time, rainfall was more than the scale of the plan. As a countermeasure to excess flood, were studied hard measures and soft measures.

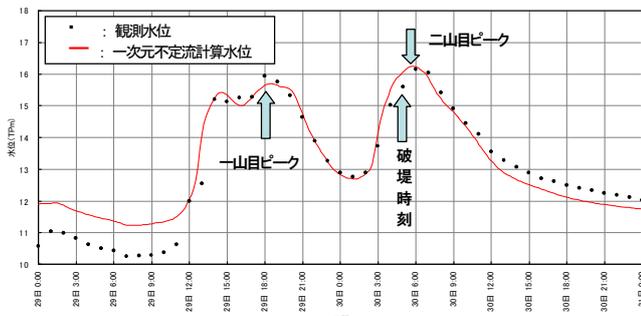
図-4 五十嵐川・渡良瀬橋水位 (H.23年7月29～30日)

五十嵐川下流の渡良瀬橋(図-3)観測水位を、図-4に黒点で示す。ハイトグラフは一山目>二山目の関係(図-2)であったが、笠堀ダム、大谷ダムの調節でハイドログラフは二山目が大きくなった。この結果より、一山目(29日18:00)では越水被害で収まったが、二山目(30日5:00)ピーク付近で江口地点が破堤し、浸水被害が拡大したと推定した。

破堤幅、破堤時刻証言、浸水実績で検証した氾濫解析結果(図-5)は、破堤地点下流の渡良瀬橋水位も図-4に赤線で示すように良く再現できた。その結果、一新橋(基準点)における実績のダム洪水調節、氾濫および越水を考慮した被災時の到達流量を約2,500m³/sと推定した(表-3)。

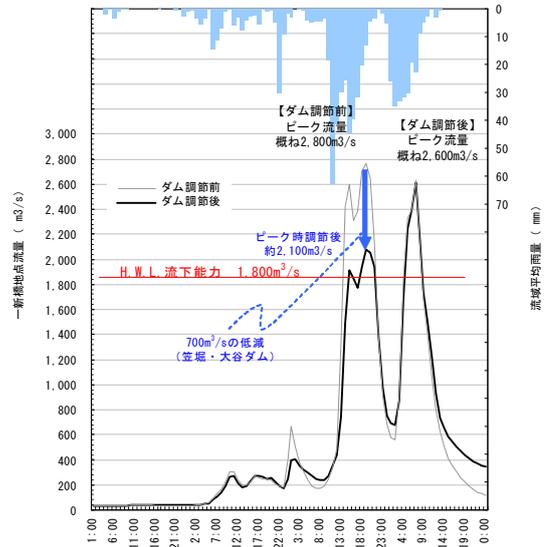
図-10 五十嵐川・一新橋基準点のダム調節効果(破堤越水なし)

今回洪水は二山波形の計画を上回る洪水であったが、五十嵐川では、笠堀・大谷ダムの洪水調節により一山目の流量低減を的確に行い(図-10, 11), 約 $700\text{m}^3/\text{s}$ (計算推定値)を低減した。二山目の洪水調節機能が失われた状況下で、平成16年7月水害で甚大な破堤・浸水被害を受けた市街地部を一部越水は生じたが、河道改修の効果により満杯で流下させ河川の氾濫から守ることができた。

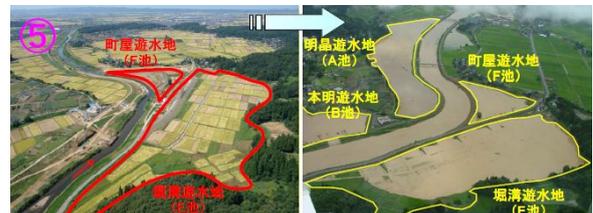
写真-3 刈谷田川遊水地湛水状況(右は7月30日14時ころ)

新たに整備した刈谷田川遊水地は、見附基準点において、ダム調節後流量 $1,750\text{m}^3/\text{s}$ (調節前 $1,850\text{m}^3/\text{s}$)に対し、約 $180\text{m}^3/\text{s}$ の洪水調節効果を発揮した(写真-3)。

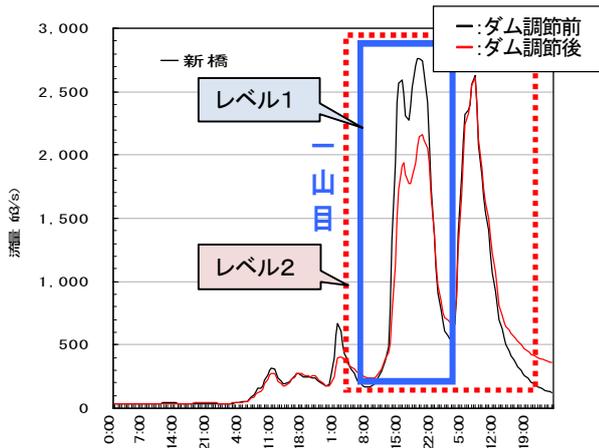
図-12 五十嵐川のレベル1, レベル2洪水のイメージ(被災時)

新潟県版レベル2洪水とは、計画目標を大幅に超える豪雨により生じる計画高水位を超える洪水とする。五十嵐川で、二山目を含む今回洪水が該当する。この段階でも被害を軽減できる対策を講ずるものである(図-12)。

五十嵐川では、既設ダム嵩上げ、遊水地新設(図-3)により流出量を抑制すると共に、河道改修によりレベル1洪水をH.W.L以下で流下させる改良復旧方針を採用した。
