弾性波探査（改良型）を用いた大正時代のコンクリート堰堤における老朽化実態調査の事例

山口市 上下水道局 宮本幸三、岡藤真弘、市川昌治
八千代エンジニアリング株式会社 ○福塚康三郎、岩井慎治
大和探査技術株式会社 内藤好裕、羽佐田葉子

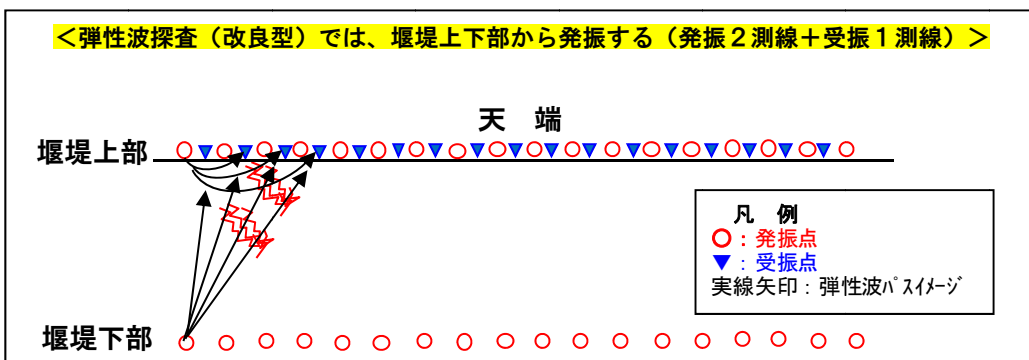
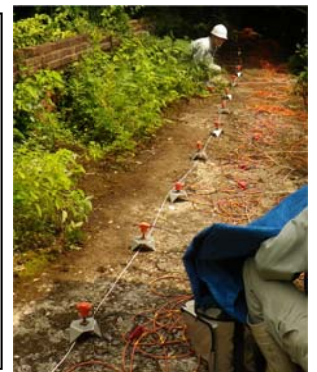
図-1 弾性波探査（改良型）の概念図（左）および天端における発振・受振状況（右）

図-1に示す通り、弾性波探査（改良型）では、堰堤天端上に1m間隔で受振器を設置し、堰堤上部（天端）と堰堤下部（正面）において打撃・発振することにより、精度向上を図った（従来型は発振1測線+受振1測線）。
