災害報告

2014 年 8 月 20 日に広島市で発生した集中豪雨に伴う土砂災害

Sediment-related disasters induced by a heavy rainfall in Hiroshima-city on 20th August, 2014

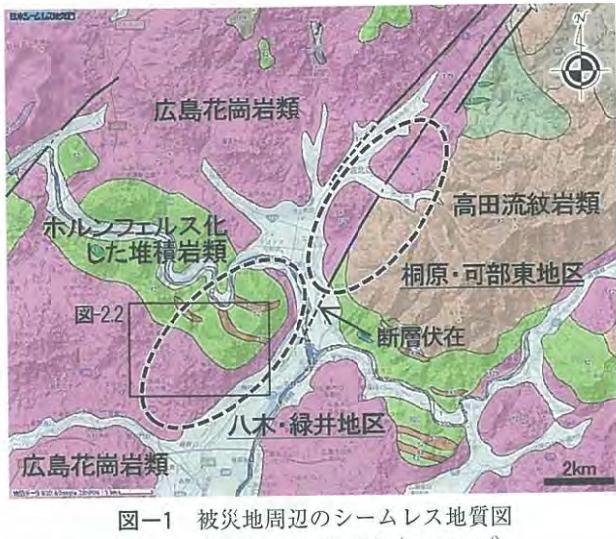
図-1 被災地周辺のシームレス地質図
(https://gbank.gsj.jp/seamless/)

被災地周辺には主に広島花崗岩類が広く分布し、一部に高田流紋岩類やホルンフェルス化した堆積岩類(ジュラ紀付加体)が分布する(図-1)。また、シームレス地質図には示されていないが、当該地域には北西～南東走向の花崗斑岩や石英斑岩等の岩脈が貫入する(図-2)。

本渓流は、阿武山の南東側、阿武の里団地の背後に位置し、延長 1 km、標高差 500 m、流域面積 0.19 km² であり、下流域は明瞭な扇状地形となっている。流域の地質は、地質図からは、上流域には付加体堆積岩が分布し中～下流域には花崗岩類が分布する（前出図-1）。しかし、土石流として流下している礫の殆どが付加体堆積岩と一部が斑岩類であり、花崗岩は含まれていない。源頭部の崩壊は、稜線から 30 m 下方の付加体堆積岩の強風化部で発生しており、水平長 15 m、幅 6 m、深さ 0.8 m、崩壊面上部にはパイピング孔が見られる（写真-6）。稜線付近には崩壊地が 3 箇所確認され、いずれも深さ 1 m 未満の表層崩壊である。崩壊地の下方は、渓床勾配 40~35° で露岩しており、崩壊土砂は侵食深 0.5 m~2.0 m で移動している。阿武山山頂より水平長 500 m 地点右岸側に水平長 150 m、幅 10 m、深さ 1 m の崩壊地があり、崩壊土砂は対岸に 7 m 乗り上げているが河道を閉塞した痕跡は見られない。以上のことから、本渓流では源頭部や渓岸の崩壊を起因として土石流が発生したと考えられる。

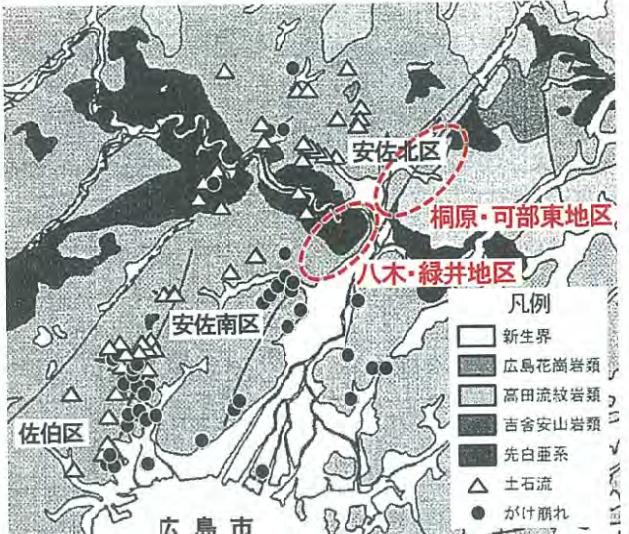
図-3 平成 11 年灾害発生箇所と今回の被災範囲（応用地質学会中国四国支部¹¹に加筆）

成 11 年 6 月の集中豪雨（6.29 豪雨災害）では、最大時間雨量 81 mm を記録し、多数の人的被害や家屋被害を伴う大規模災害となり、土砂災害防止法制定の契機となつた。図-3 には同災害の主な発生箇所と今回の被災範囲を示した。土石流は主に広島花崗岩類で、一部は堆積岩類で発生しているものの、今回の被害集中域では発生していなかったことが分かる。

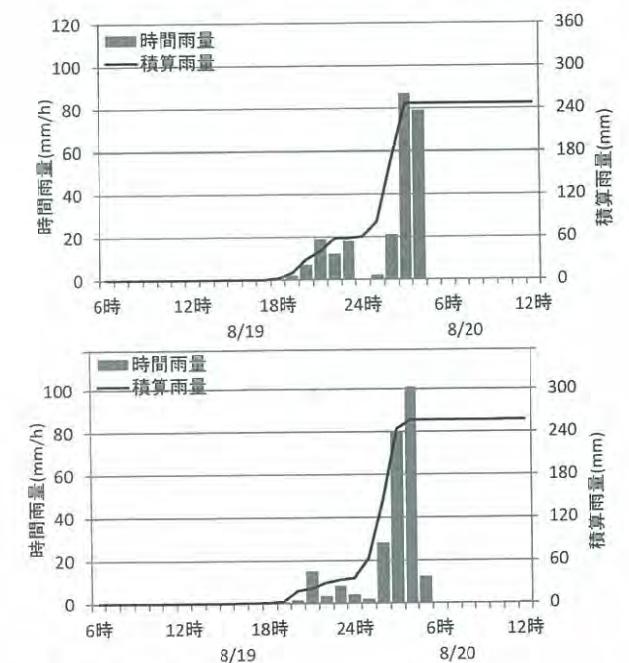
図-4 降雨の時間変化
(上図：高瀬（国土交通省），下図：三入（気象庁）)

広島県下では 8 月 19 日夜から 20 日明け方にかけて広島市を中心に猛烈な降雨を観測した。図-4 に示すとおり、被害集中域近傍の高瀬観測所（国土交通省：1975

量、24 時間雨量を表-2 に示す。いずれにおいても当該地区における今回の降雨は、観測史上過去最大となっており、特に 3 時間雨量は過去の降雨と比較しても突出して大きく、短時間に非常に多くの降雨があったことが伺える。参考までに、今回の降雨の年超過確率規模を表-3 に示す。高瀬では、時間雨量では 300～400 年、最大 3 時間雨量では 500 年、最大 24 時間雨量では 100～200 年を超える規模に相当する。一方、三入では、時間雨量、最大 3 時間雨量とも 500 年を超える規模に相当する。なお、年超過確率規模の計算に際しては、適合度が高く、推定誤差が最小となる最適モデルを用いたが、適合度が基準($SLSC \leq 0.04$)を満たしていない場合は最も $SLSC$ 値が小さい手法を採用了^{#1}した。

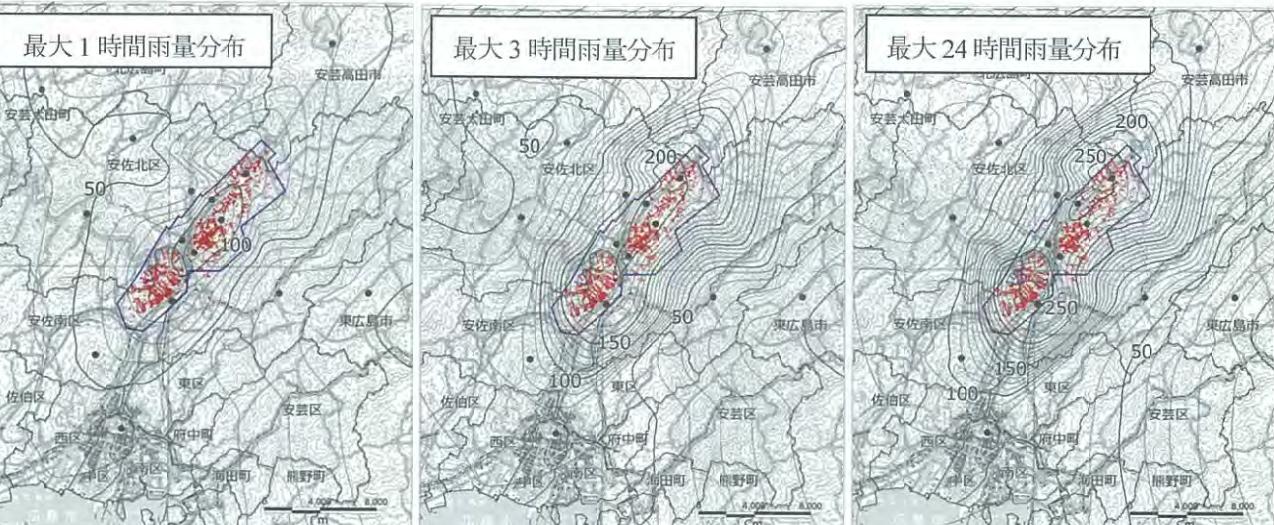
図-5 斜面崩壊（土石流発生渓流）と雨域分布
(図中赤色は崩壊地、土石流下範囲、土石流堆積範囲を表している)

また土砂移動範囲の判読結果（「崩壊地」「土石流下範囲」「土石流堆積範囲」と、雨域の分布を図-5 に示す。今回の降雨は、短時間に非常に強いものであったこともあり、3 時間雨量と 24 時間雨量の雨域分布は比較的同様の傾向を示しており、広島市安佐南区から北東方向に多雨域が確認できる。一方崩壊地はこれらの多雨域の分布と同様に、安佐南区八木・緑井地区から安佐北区可部東・桐原地区へと南西から北東方向にかけて多く分

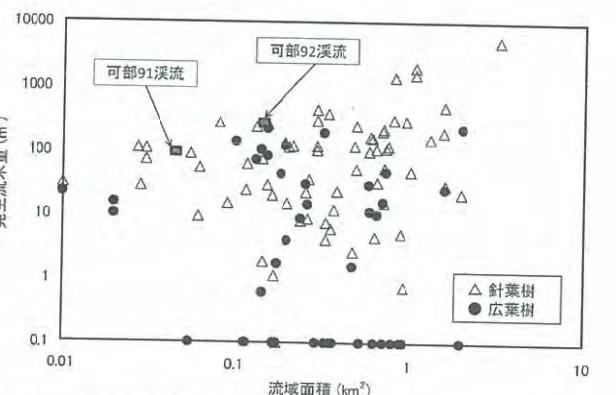
図-6 流域面積と発生流木量の関係
(国土技術政策総合研究所資料(2007年)^③に加筆)

今回の災害において、流木の流出した渓流は数多くあったが、現地調査の際流木の多くは整理・除去されており、その中で流出した流木量が多く、流出時の状態が保持されていた2渓流について調査した。可部91と可部92において流出した流木量を現地での観察・概査の結果から概算すると可部91渓流で110m³、可部92渓流で570m³と見積もられる。こうした流木量を既往の調査データのグラフ上に追記して比較したものが図-6である。今回調査したプロットが既往調査の上限付近にあることが分かる。

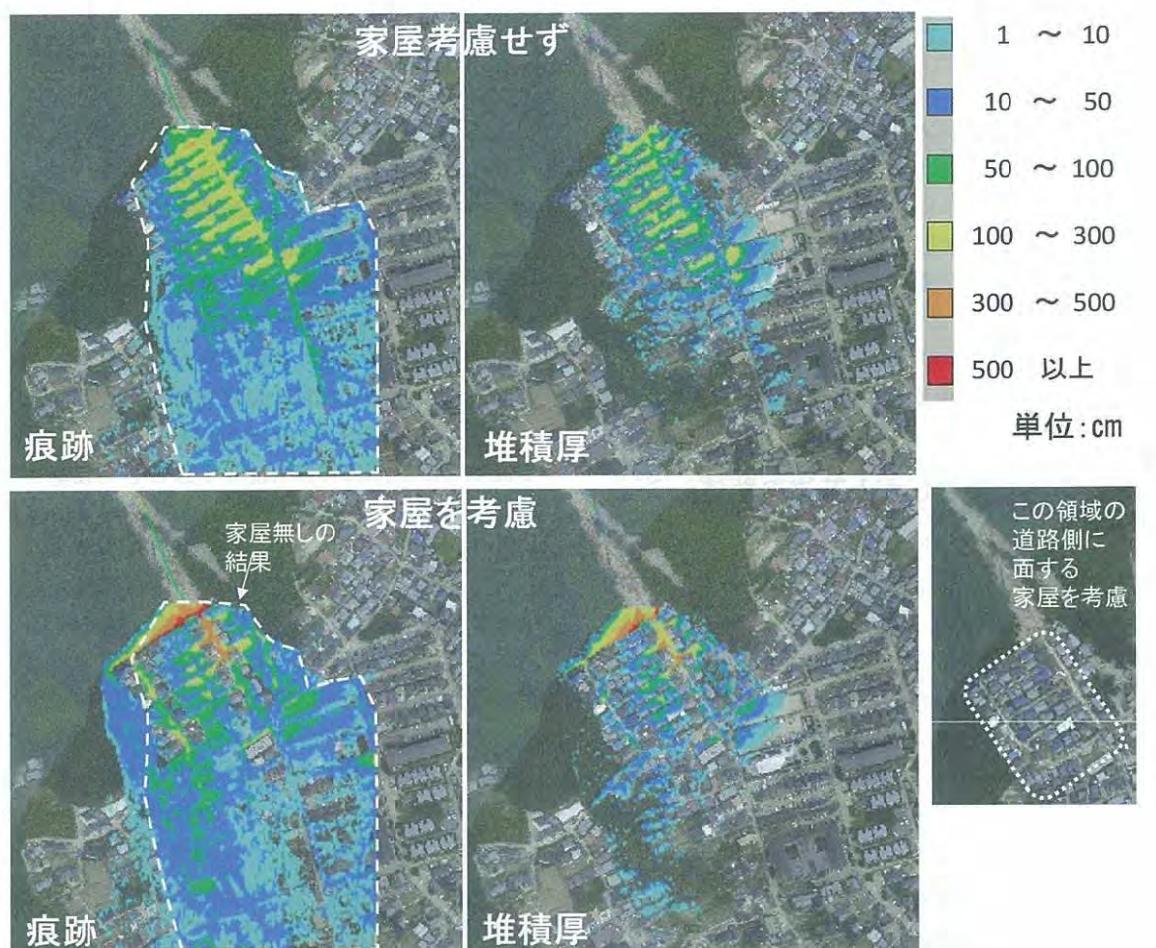
図-7 家屋を設定しない場合（上段）および考慮した場合（下段）の計算結果
(背景画像は災害後のオルソ画像：太田川河川事務所提供)

図-7上段に家屋が存在しない場合の最大痕跡(水深+堆積厚の最大値)、および計算終了時の堆積厚の結果を、下段に家屋を考慮した場合(高さ6m、二階建てを想定)の結果を示す。解析の結果、以下の事象が確かめられた。
