**災害報告****平成 26 年 7 月 9 日長野県南木曽町で発生した土石流災害****Disaster report on the debris flow occurred on 9 July 2014 in Nagiso, Nagano prefecture**平松 晋也<sup>\*1</sup>

**Abstract**

On 9 July 2014, due to intensive rainfall of Typhoon Neoguri (T1408), slope failure and debris flow occurred at Nagiso town in Nagano prefecture. Especially at Nashizawa River, debris flow caused devastating damage on houses, railway tracks and Route 19. Tragically one person was killed and three injured. After the disaster, research team was immediately organized by Japan Society of Erosion Control Engineering with the aim of investigating the processes of generation, motion and deposition of debris flows, estimating extent and severity of damage from debris flow and evaluating the effect of, and damage on sabo-related facilities.

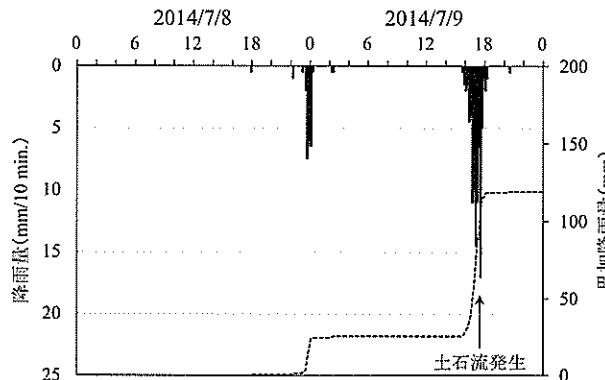
図-2 南木曾観測所(気象庁)で記録された災害時の降雨量  
Fig. 2 The time-series of rainfall recorded in Nagiso weather station

図-2に示すように、梨子沢流域に最も近い南木曾観測所(図-1)では、災害発生前の2014年7月8日18時~9日2時30分までに25.5 mmの降雨を記録し、その後雨は一旦降り止んだ。9日15時50分から再び雨が降り出し、18時20分までの160分間に93 mmの豪雨が観測された。最大1時間、2時間、3時間降雨量はそれぞれ70 mm(16:40~17:40), 88.5 mm(15:50~17:50), 93 mm(15:30~18:30)であった。図-1に示す木曽川右岸の三留野観測所(国交省)では、最大1時間、2時間、3時間降雨量はそれぞれ68 mm(16:30~17:30), 106 mm(15:40~17:40), 115 mm(15:30~18:30)を記録した。これに対し、南木曾岳の南西2.8 kmに位置する蘭観測所(国交省、標高800 m; 図-1)では、最大1時間、2時間、3時間降雨量はそれぞれ97 mm(16:40~17:40), 124 mm(16:00~18:00), 128 mm(15:30~18:30)を記録し、降雨の状況が場所によって大きく異なっていることがわかる。小梨子沢合流点直下流の石積堰堤地点に設置されたCCTVで土石流の第一波が記録されたのは9日17時41分であり、この時の南木曾観測所での10分間雨量は17 mmであった。このため降雨ピークとほぼ同時刻に土石流が発生した。

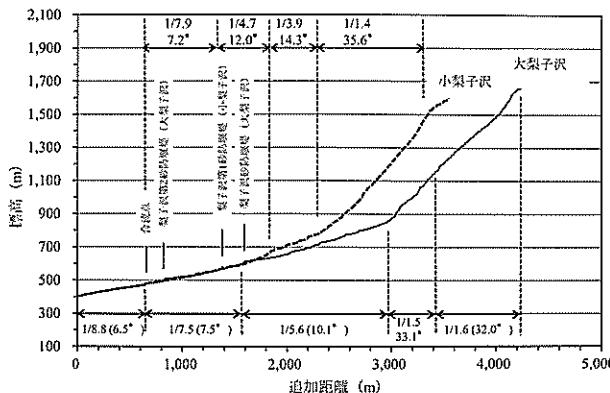
図-3 梨子沢の河床縦断図と河床勾配  
Fig. 3 Stream profile and slope of Nashizawa stream

梨子沢は、写真-1と図-1に示すように南木曾岳(1,679 m)の北西斜面に位置し、大梨子沢(2.51 km<sup>2</sup>)と小梨子沢(0.74 km<sup>2</sup>)の支溪から構成される。大梨子沢と小梨子沢は南木曾岳の北西斜面を流下して合流し、さらに約700 m流下して木曽川に注ぐ。下流には市街地や小学校が存在し、木曽川と並行して国道19号とJR中央本線が通っている。梨子沢の河床勾配は、図-3に示すように小梨子沢との合流点より下流では1/9程度であるが、その上流は徐々に急勾配となり、木曽川合流点から3,100 m付近より上流では1/2を超える急峻な地形を呈している。左支川である小梨子沢の河床勾配は大梨子沢と同様の傾向を示し、木曽川合流点から約2,500 m付近で急勾配となり、その上流では1/2を超えている。流域内には木曽山脈西縁断層帯に属する馬籠峠断層が横

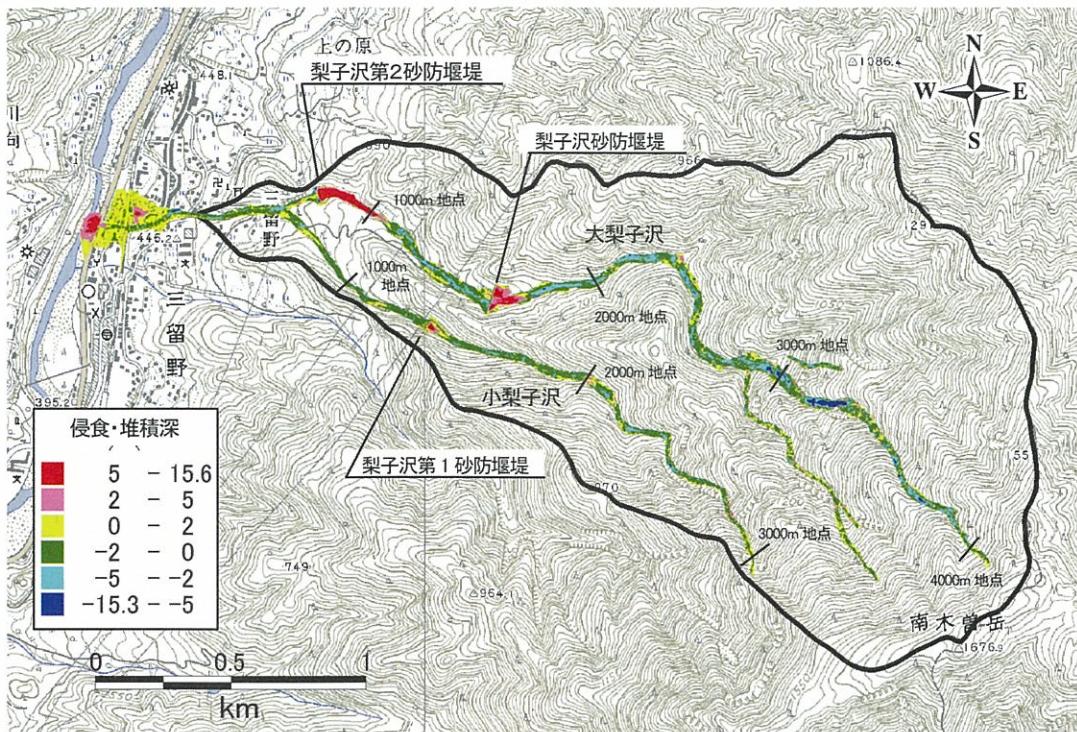
図-4 侵食深・堆積深分布図  
Fig. 4 Spatial distribution of erosion and deposition

（2014 年 7 月 11 日計測：国際航業株式会社提供）の航空レーザ計測データを比較解析して求めた侵食深・堆積深分布図を図-4 に、侵食深・堆積深の縦断方向の変化状況を図-5 に示す。大梨子沢では、木曽川合流点から約 4,000 m 上流の地点から約 1,800 m の地点（梨子沢砂防堰堤上流 100 m 付近）までほぼ全区間で侵食傾向を呈している。侵食深さは 2 m 程度の区域が多いが、部分的に 2 m を超えている箇所も見られる。災害後の空中写真によると、上流の急勾配区間は露岩している区間の占める割合が大きく、現時点では、渓床に残存する移動可能土砂は少ないと想定される。また、木曽川合流点から約 3,300 m 上流の地点では、痕跡幅方向の平均侵食深が 5 m 以上に達する箇所が見られる。今回の現地調査では踏査できていないため、詳細は不明であるが、地形図と照らし合わせると水衝部の侵食の可能性も考えられる。中流部、下流部では、露岩している河床が所々に見られ、これらの箇所では土石流の後続流により侵食されたものと想定される。渓岸にも露岩箇所が見られるが、土石流堆積物やマサ化した地山なども多く分布しているため、土砂生産が今後とも想定される箇所も認められる。河道中央部が侵食されている区間においても、渓岸部には、概ね 2 m 以下の土砂堆積が生じている箇所がある。これらの土砂堆積は、土石流の偏流や段丘への氾濫によるものと想定される。小梨子沢では、木曽川合流点から 3,000 m 上流の地点から 1,600 m 付近（梨子沢第一砂防堰堤より約 200 m 上流）までほぼ全区間が侵食区間（痕跡幅平均の侵食深は最大 2 m 程度）となっているが、2,000 m 付近では、土砂が 2 m ほど堆積している。この箇所についても現時点では未踏査のため詳細は不明であるが、空中写真の判読によると、小規模な堰堤による堆砂と推察される。

路工が左に湾曲する地点（木曽川合流点から上流約300m）で土石流が右岸側に越流・氾濫し、護岸が大きく侵食された。土石流の氾濫域での堆積深は、全体的に概ね1m以下である。なお、図-4では氾濫域中央部に2~5m程度の局地的な堆積が表現されているが、これは土石流発生前のレーザ計測時点（2008年）から土石流発生まで間の人為的地形改変によるものと想定される。氾濫域には長径1~2m程度の巨礫が点在している。土石流により木曽川本川合流点まで運搬された土砂は、最大6m程度の厚さで扇状地状に木曽川本川河道に堆積して

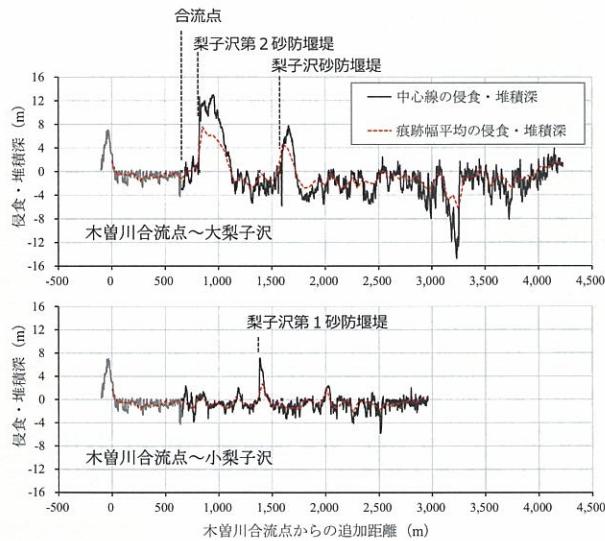
図-5 侵食深・堆積深の縦断方向変化  
Fig. 5 Profiles in erosion and deposition on streambed

3 基の砂防堰堤（梨子沢第 1 砂防堰堤、梨子沢第 2 砂防堰堤、梨子沢砂防堰堤）は効果的に土砂を捕捉し、特に梨子沢第 2 砂防堰堤の堆砂域では深さ 5 m 以上の土砂堆積が生じている（図-5）。堆砂域の礫は、長径 5 m を超える巨礫も多く含まれ、特に堰堤直上に巨礫が多く存在していた。

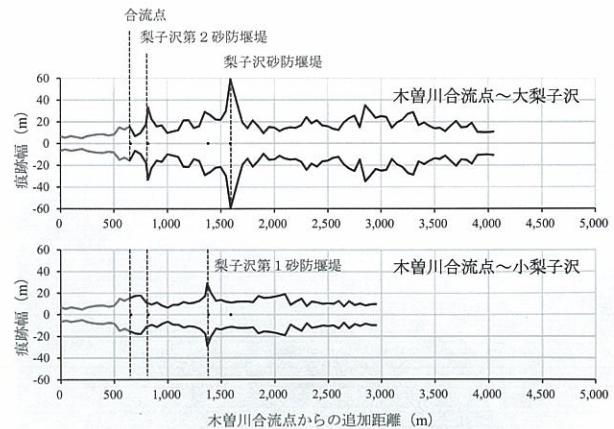
図-6 土石流痕跡幅の縦断方向の変化  
Fig. 6 Width of debris flow along streamline

木曽川合流点から大梨子沢と小梨子沢の土石流発生・流下痕跡上流端までの区間における痕跡幅の変動を図-6 に示す。大梨子沢最上流部付近（木曽川合流点から 4,000 m 上流付近）では、痕跡幅が 20 m を超え、その下流で拡幅縮小を繰り返し、梨子沢砂防堰堤堆砂域での痕跡幅の最大値は 100 m 以上となる。小梨子沢も同様に、木曽川合流点より 3,000 m 上流付近より下流では拡幅・縮小を繰り返し、梨子沢第 1 砂防堰堤堆砂域で痕跡幅が 50 m 以上となる。

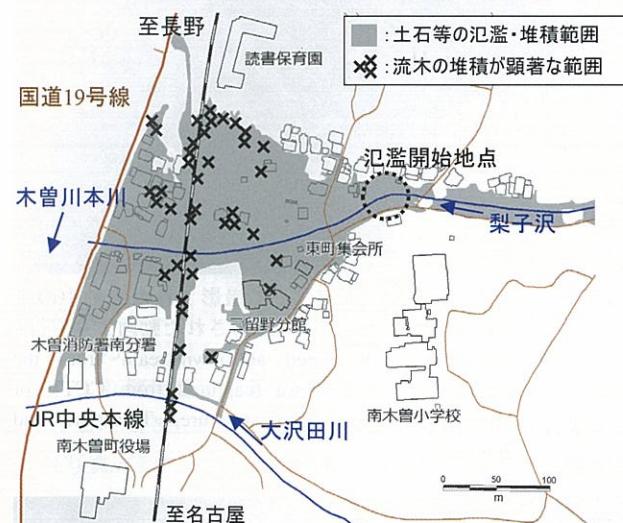
図-7 土石等の氾濫・堆積範囲  
Fig. 7 Map of sedimentation and accumulation

速係数との関係から土石流の流れの抵抗領域について検討した。なお、計算地点の選定にあたっては、図-4 に示した侵食深・堆積深分布図や床固工天端のような非侵食帶の位置をもとに顕著な侵食と堆積が起きていない箇所であることを前提とした。また、梨子沢流路工湾曲部(図-7)において、土石流が越流・氾濫したことから、その地点近傍で土石流の偏流現象が生じたものと仮定し、偏流式<sup>9)</sup>を用いて流速を求めた(右岸側と左岸側の偏流高: 1 m, 曲率半径: 90 m, 定数 K: 2.0)。この河道湾曲部における土石流の越流要因として、一時的な土砂堆積による河床上昇や流木の堆積などの要因も考えられるが、それらについての情報はないためここでは考慮していない。

大梨子沢と小梨子沢の合流地点より下流には、石積堰堤（主堰堤高 9.0 m、堤長 44 m）と流路工群（落差工と帶工計 19 基）が木曽川本川の合流点まで 614 m にわたり整備されていた。流路工の最上流部に設置された石積堰堤は、写真-13 に示すように水通し部と両袖部が大きく破損し、水叩き部も深く洗掘され流失した。石積堰堤から木曽川本川の合流点までは、ほぼ全区間にわたって護床が洗掘されるとともに、落差工と帶工も著しく摩耗していた（写真-3）。護岸は部分的に被害を受けており、特に水衝部において護岸の洗掘や流出が見られた。氾濫開始地点となった河道の湾曲部（図-7）では最も被害が大きく、護岸工と護床工がほぼすべて洗掘、流失した。
