2023年7月の大暴雨により福岡県久留米市と佐賀県唐津市で発生した土砂災害

Sediment disaster in Kurume, Fukuoka Prefecture and Karatsu, Saga

Prefecture due to heavy rainfall in July 2023

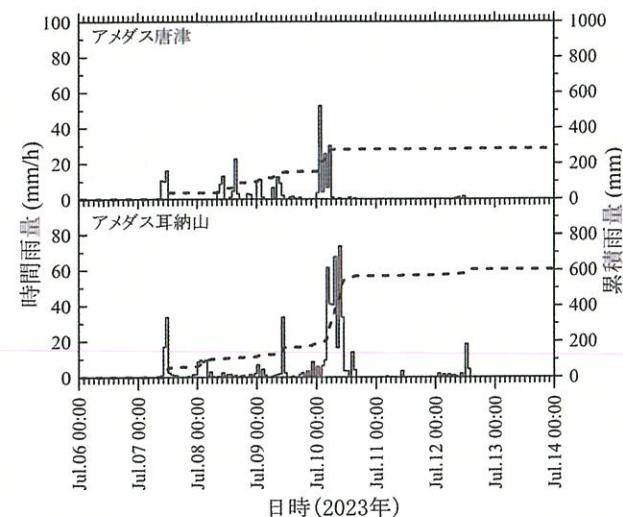
図-1 アメダス唐津・耳納山における一連の降雨

図-1は令和5年7月10日の土砂災害を引き起こした、一連の降雨の時間雨量と累積雨量の時間変化で、アメダス唐津とアメダス耳納山での計測値を示したものである。アメダス唐津は土砂災害の発生した場所から西北西に13.4km程度離れた海沿いの標高23mの丘に位置し、アメダス耳納山は土砂災害の発生した場所から南西に4.7km程度離れた、標高607mの尾根に位置する。一連の降雨は両観測所ともに令和5年7月7日午前8時

から始まり、唐津では同月 10 日午後 3 時、耳納山では同月 12 日午後 1 時まで継続した。最大時間雨量はアメダス唐津で同月 10 日午前 1 時に 52.5 mm/h、アメダス耳納山で同月 10 日午前 9 時に 73.5 mm/h であった。最大 24 時間雨量はアメダス唐津で同月 9 日午前 5 時～10 日午前 5 時までの 156.5 mm、アメダス耳納山で同月 9 日午後 3 時～10 日午後 3 時までの 398.5 mm であった。一連の降雨の累積雨量はアメダス唐津で 283.5 mm、アメダス耳納山で 604.0 mm であった。一連の降雨の期間内で、両観測所ともに、同月 7 日午前 7 時～午前 11 時頃まで、同月 9 日午前 5 時～午前 12 時頃まで、同月 9 日午後 11 時～10 日午後 3 時頃までの 3 期間で時間雨量の大きい期間が生じた。アメダス唐津では 2010～2022 年までの記録より、今回の最大時間雨量の再現期間は 5 年程度、最大 24 時間雨量の再現期間は 1.3 年程度であった。アメダス耳納山では 1976～2022 年までの記録より、今回の最大時間雨量の再現期間は 70 年程度、最大 24 時間雨量の再現期間は 70 年程度であった。

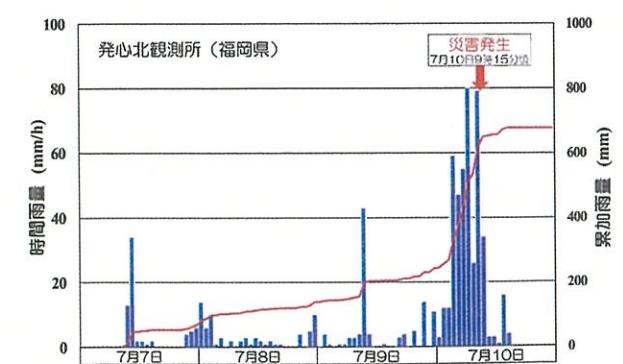
図-2 久留米市田主丸町竹野地区の災害発生時の降雨状況

7 月 10 日午前 9 時 15 分頃（久留米市、2023），久留米市田主丸町竹野地区は千ノ尾川で発生した土石流に襲われた。後述する千ノ尾川の左支川源頭部の崩壊地から南西方向約 1.4 km に位置する福岡県の発心北観測所における雨量データによると、7 月 7 日の降り始めから災害が発生した 10 日 9 時までの累加雨量は 615 mm、7 月 10 日には 6～7 時に 80 mm/h、8～9 時に 79 mm/h を記録している（図-2）。以下、土石流災害を引き起こした千ノ尾川流域の土砂移動に関する調査結果について述べる。

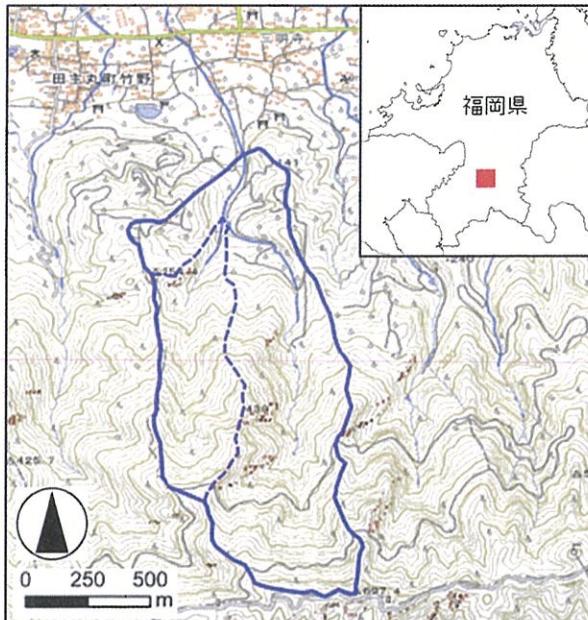
図-3 千ノ尾川流域の位置と地形

千ノ尾川は、福岡県南部の耳納山地の北側斜面に位置する土石流危険渓流である（図-3）。千ノ尾川流域の谷出口付近（標高 90 m）を下端とする流域面積は 0.89 km² であり、本川の標高 130 m 付近で合流している左支川の流域面積は 0.24 km² である。渓流の平均勾配は本川 13.7° および左支川 13.1°、流域の平均斜面勾配は本川 34.5° および左支川 35.8° であり、急峻な地形を呈している。また、谷出口の下流には扇状地が発達している。

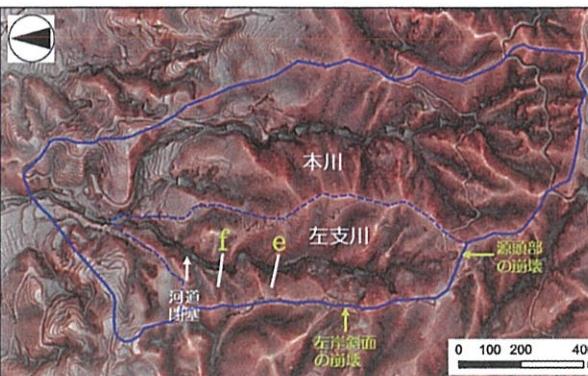
図-4 千ノ尾川の左支川流域の赤色立体地図
(アジア航測株式会社による 2023 年 7 月 11 日航空レーザ測量)

千ノ尾川流域では今回の大雨により複数個所で崩壊が発生した。ここでは、左支川の源頭部および左岸斜面で発生した崩壊の調査結果について述べる（図-4）。

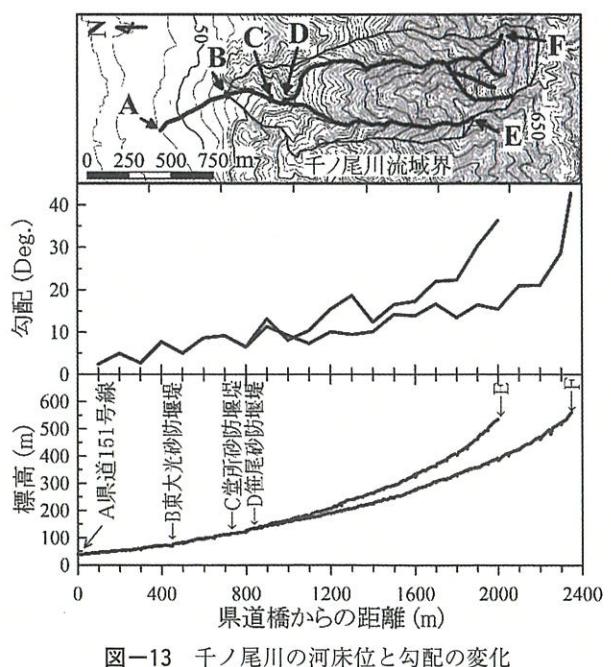
図-13 千ノ尾川の河床位と勾配の変化

図-13は国土地理院基盤地図情報数値標高モデルの5mメッシュより読み取った河床位の変化と勾配の計算結果で、土砂災害の発生前の地形である。河床位を計測した測線は、千ノ尾川と県道151号線の交差する橋（A点）からE点とF点までの区間である。図中のB点は東大光砂防堰堤、C点は堂所砂防堰堤、D点は笹尾砂防堰堤である。標高はA点で39m程度、B点で78m程度、C点で116m程度、D点で132m程度、E点で535m程度、F点で562m程度であった。勾配はA点から測線に沿って100m間隔の地点で読み取った標高値より計算した。勾配の値はA点からB点までの区間で3.2~7.6°程度、B点からC点までの区間で6.5~10.0°程度、C点からD点までの区間で9.8~12.2°程度、D点からE点までの区間で9.3~33.5°程度、D点からF点までの区間で6.2~32.0°程度であった。このことから、A点からC点までの区間は土石流堆積区間、C点からE

点までの区間は土石流流下区間と土石流発生区間、C点からF点までの区間は土石流流下区間と土石流発生区間に大まかに分類できる（国土技術政策総合研究所、2016）。

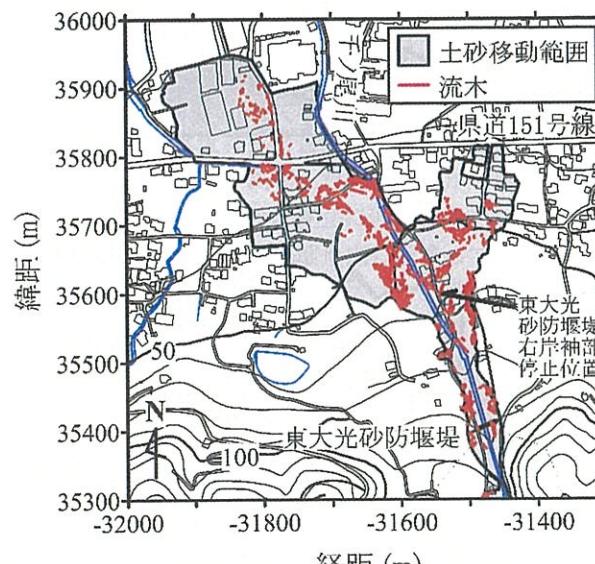
図-14 土砂氾濫範囲と流木の分布

図-14は東大光砂防堰堤より下流域の拡大図で、国土地理院基盤地図情報の等高線、水涯線、建築物、道路線を平面直角座標系2系で描いたものに、災害後に朝日航洋株式会社が撮影したオルソ画像より読み取った土砂移動範囲を描いたものである。千ノ尾川下流域には、上流より笹尾砂防堰堤、堂所砂防堰堤、東大光砂防堰堤の3つの砂防堰堤と、東大光砂防堰堤から下流に渓流保全工が建設されていた。福岡県県土整備部砂防課より提供の資料によれば、竣工年度は笹尾砂防堰堤で昭和40年度、堂所砂防堰堤で昭和41年度、東大光砂防堰堤で昭和35年度であった。堰堤高は笹尾砂防堰堤で7.0m、堂所砂防堰堤で6.0m、東大光砂防堰堤で7.0mであった。渓流保全工は延長625mで、9基の床固工、11基の帶工と、両岸にブロック積み護岸工、河床をコンクリートで覆った三面張りであった。渓流保全工の底面の幅は2.5~3.0m程度で、高さは1.7~2.0m程度であった。渓流保全工は昭和36~43年度にかけて竣工した。なお、渓流保全工には、道路橋が東大光砂防堰堤から県道151号線まで区間内で4カ所設置されていた。これらの砂防設備は、建設省（現国土交通省）が土石流対策技術指針（案）を初めて通知した平成元年度よりも前に竣工した。

令和5年7月10日に発生した土石流は、笹尾砂防堰堤の右岸袖部、堂所砂防堰堤の左岸袖部、東大光砂防堰堤の右岸袖部（図-15）を流出させ、それぞれの砂防堰堤の一部を損壊させた。また、土石流は県道151号線の道路橋、その1つ上流側の道路橋を除く、2つの道路橋を流出させた。福岡県提供の資料によれば、3つの砂防堰堤とも堆砂面は水通し部とほぼ同じ高さで、満砂している。

また、土石流とともに流出してきた流木は、渓流保全工に架かる道路橋に堆積したり、家屋などの建築物の上流側に堆積したり、果樹園の樹木を含む立木に引っ掛けたりして堆積したりした。流木の直径は最大で0.7m程度で、多くの流木では直径0.4m程度であった。流木の長さは25m程度であった。国土地理院タイルとして公開されている全国最新写真（シームレス）（国土地理院、2023）と土砂災害発生後に撮影されたオルソ画像を比較すると、6軒の建築物が流出したことがわかった。土石流は主に2つの方向に流下したと推定される。1つは渓流保全工にそって流れたもので、もう1つは第6号床固工付近より右岸方向に流れたものである。

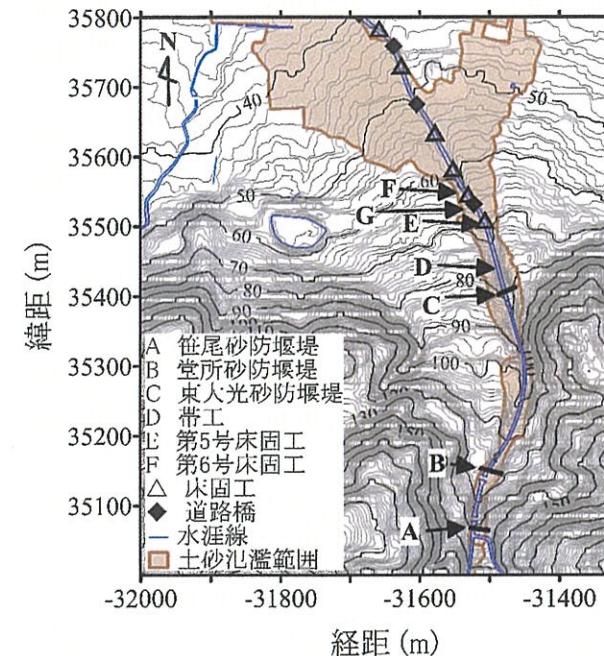
図-16 笹尾砂防堰堤より下流域の詳細な地形

図-16は笹尾砂防堰堤より下流域の詳細な地形図で、国土地理院基盤地図情報数値標高モデルのDEMより生成した等高線と水涯線、土砂移動範囲を示したものである。数値標高モデルは2016年10月時点のものである。等高線は標高差1mの間隔で描いた。図中のアルファベットは砂防設備の場所を示す。東大光砂防堰堤の下流57m程度の位置に帶工（D地点）が見られた。東大光砂防堰堤から帶工（D地点）までの区間では、両岸の護岸工は一部流失し、ほぼ土砂に埋まった。帶工はかなり損傷した。また、土石流が左岸側の渓岸を侵食し、新たな流路を形成した。帶工（D地点）から第5号床固工（E地点）までの区間では、土砂や巨礫が堆積した。特に、直径1~2m程度の巨礫が流路内で互いにかみ合って閉塞した（図-17）。また、第5号床固工の左岸袖小口には、土砂で削られた傷が見られた。第5号床固工から第6号床固工までの区間では、土砂が流路内にほとんど堆積しなかった。また、第5号床固工の右岸袖部と前庭保護工の右岸側壁は流出した。渓流保全工の右岸側を流出した。

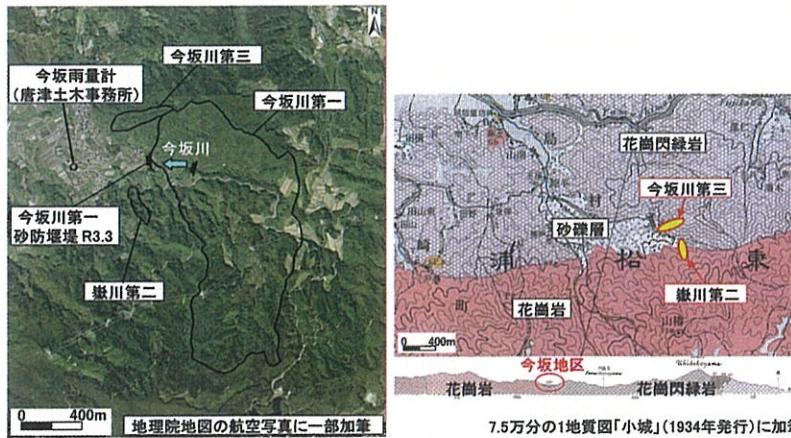
図-19 調査地の概況

口絵写真-5に調査地の全景を、図-19に調査地の概況を示す。今回の豪雨で土石流が発生したのは、二級河川玉島川水系の左支川・小川流域に位置する今坂川に流入する「今坂川第三」とおよび「嶽川第二」である。また、今坂川上流部に位置する渓流である「今坂川第一」のうち、本川に流入する2本の右支溪で2018年7月6日に土石流が発生したため、2021年3月に今坂川第一砂防堰堤が整備されている。これら4渓流は700m程度の円内に含まれるほど近接している。流域面積は今坂川第三が0.03km²、嶽川第二が0.02km²である。今坂川第一の流域面積は1.20km²である。

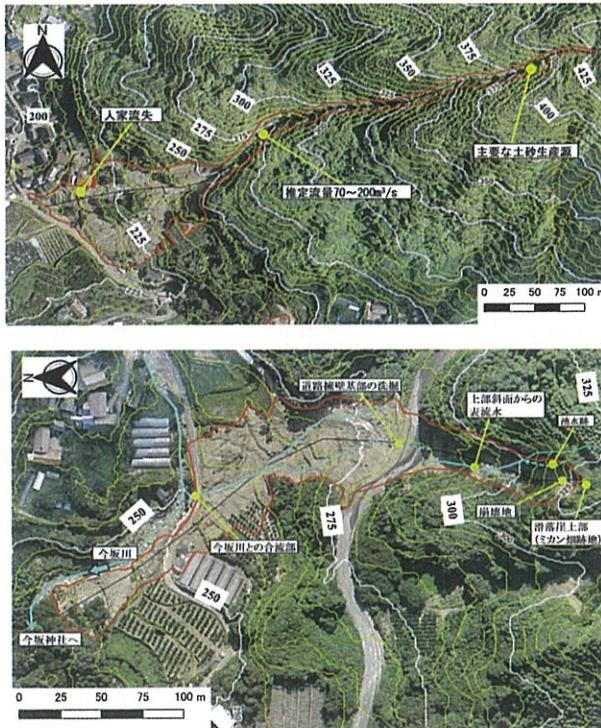
図-20 今坂川第三(上段)と嶽川第二(下段)の土砂移動範囲

km^2 , 0.01 km^2) で発生した土砂移動概略を, 図-20 に今坂川第三, 嶽川第二の土砂移動範囲を示す。以降は今坂川第三, 嶽川第二の土砂移動状況について記す。

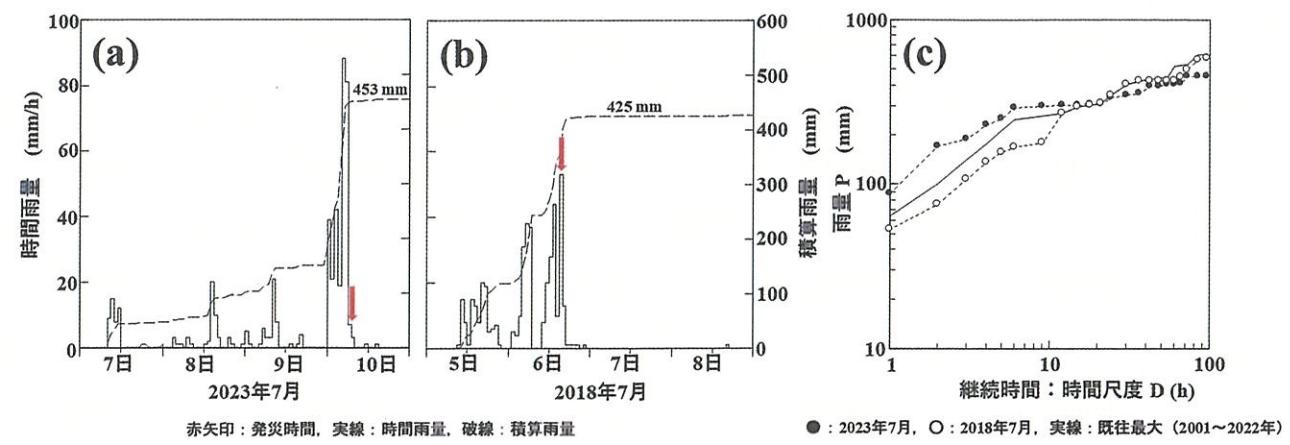
今回の災害において, 人的被害が発生した今坂川第三では災害時刻が目撃情報から, 2023 年 7 月 10 日 6 時 12 分であること (2023 年 7 月 19 日付 佐賀新聞), 2018 年の災害時刻は 7 月 6 日 15 時 30 分頃であることが佐賀県の調査により確認されている。両災害時の降雨特性の比較結果を示す (図-23)。降雨データは佐賀県所管の今坂雨量計の 2001 年 1 月 ~ 2023 年 7 月 28 日 11 時までの 1 時間雨量を使用した。なお, 累積雨量は 24 時間無降雨を降雨イベント区切りとして求めている。

今回と 2018 年の災害の降雨状況を比較すると, 累積雨量がともに 400 mm 以上と顕著な差は認められない。時間雨量についてみると, 今回が 7 月 10 日午前 4~6 時までの 2 時間の 170 mm の降雨 (1 時間最大 88 mm) が発災の主たる誘因であることが確認できる。ただし発災時刻はこの時間帯ではなく, 降雨が小振りになった直後である (図-23(a))。一方で 2018 年の災害は 1 時間最大雨量が 55 mm と今回の災害を大きく下回っている状況であるが, 発災時間帯は 1 時間最大雨量が観測された時間帯と一致している (図-23(b))。次に, 両災害の継続時間 D (範囲: 1~96 時間) と雨量 P の関係 (以降, D-P 関係と称す) における降雨特性の比較結果を示す (図-23(c))。本図には 2001~2022 年までの既往最大ラインを併せて示している。本図より今回の災害が継続 1~15 時間の範囲で既往最大を超えており, 2018 年の災害は継続時間 15 時間を超えたほとんどの範囲で既

往最大であることがわかる。以上のこととは、2018年のD-P関係では崩壊が発生しなかった斜面の中で、2022年までの既往最大を超過した今回のD-P関係の範囲で崩壊が発生したことを示唆している。

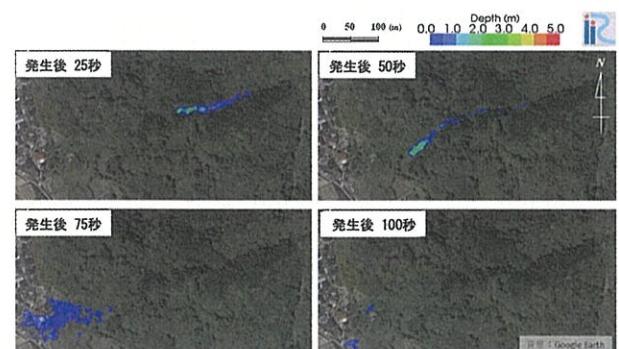
図-25 土石流の流動深の時空間的変化

図-24に被災した宅地の状況を示す。土石流の直撃を受けて全壊している①の家屋では、住民1名が家屋内で被災して亡くなっている。①の家屋は被災前の黄色枠の画像で示すように、二階建て家屋であった。②の大きく被災している建物は納屋であり、住居は③の建物である。③の住居は②の納屋よりも山側に位置しているが、赤矢印で示した擁壁とフェンスが土砂の流れを抑制したため、③の建物の被害は②の納屋に比べて少ない。図-25に土石流の深さの時空間的な変化を示す。土石流は発生から66秒後に宅地に到達している。①の家屋に到達した時点での土石流の流動深は3.4m、流速は8.7m/sであり、過去の木造家屋の破壊事例と比較すると家屋に作用した流体力は小さめである。これは、斜面側の道路と被災した家屋の地盤高の差が3m程度あるとともに家屋の屋根が大きく損傷していることから、土石流が二階に衝突して家屋が破壊されたためと考えられる。

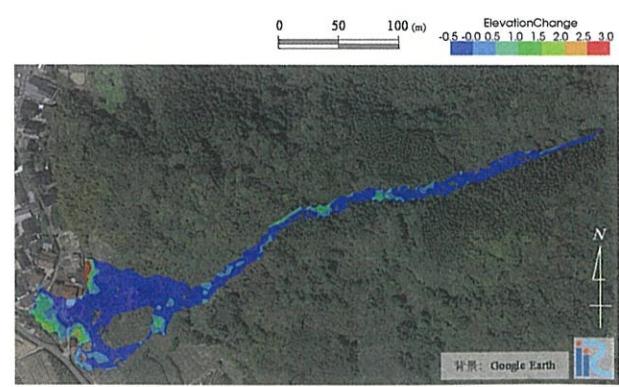
図-26 地盤高さの変動量空間分布

図-26に地盤高さの変動量を示す。侵食域と堆積域の大まかな分布は現地調査の結果を表現できていると考えている。宅地の上流域は侵食域であり、宅地に流れてきてから土砂は堆積し始めている。本計算による流出土砂量は3,100m³であり、現地調査による見積もりより少し多めとなっている。これは渓流出口から宅地までの

区間で侵食が卓越しており、数値シミュレーションではその侵食量も付加した値のためである。
