# 樽前山における砂防設備を対象としたUAVを活用した点検の実施及び今後の活用策について —UAV点検と目視点検を組合せた点検とさらなる高度化—

室蘭開発建設部 苫小牧砂防海岸事務所 ○齋藤 学斗  
栗原 章成  
八千代エンジニアリング株式会社 横尾 公博

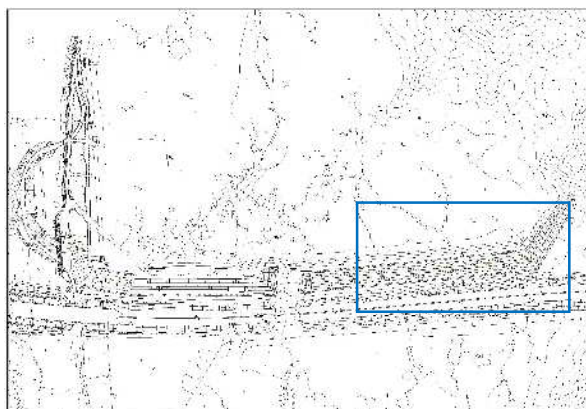
図10 平面図(青枠: SP640~SP1000)

作成した各3次元モデルから苦小牧川遊砂地の縦断面図を作成し、R7-LPと比較した結果、以下の傾向が確認された。「案1(補正なし)」では、R7-LPと比較して全体的に下方へ大きく乖離(最大約2m)しており、絶対的な位置精度が低く、経年変化の定量的な評価には適さないことが確認された。一方、位置補正を行った「案2(GCP)」、「案3(BM)」、「案4(QZSS)」では、案1と比較して大幅な精度向上が認められた。しかしながら、施設の平面線形が変化する箇所(NO.47付近)においては、実際の変状は発生していないものの、R7-LPに対して30cm~40cm程度の標高差(沈下傾向)が生じており、SfMモデルに歪みが生じたことで、地盤高を適確に評価できていない。これに対し、UAV-LP(R7-LP)は、植生等の影響を受けにくく、モデルの歪みも生じないため、地盤高を正確に捉えており、R1-LPと比較しても高い整合性を示した。
