# 和歌山県中部の日高川における 水辺林の回復について

2011年9月に来襲した台風12号は和歌山県下に甚大な被害をもたらした。県中部を流れる日高川流域でも大きな被害が発生し、河畔に成立した水辺林も大きな被害を受け、中流の椿山ダム下流ではその多くが消失した。筆者等の検討によれば椿山ダム下流ではダムの影響により成立したと考えられる水辺林が存在していた。河川の自然生態系維持の面からダムの影響は極力排除することが望ましいと筆者等は考えている。今回の出水はその面からは管理が可能な機会の出現と言える。そのため、本研究では水辺林管理のための基礎情報を得ることを目的として、現地の状況を調査により把握するとともに、過去の空中写真の分析をもとに水辺林回復について考察を行った。

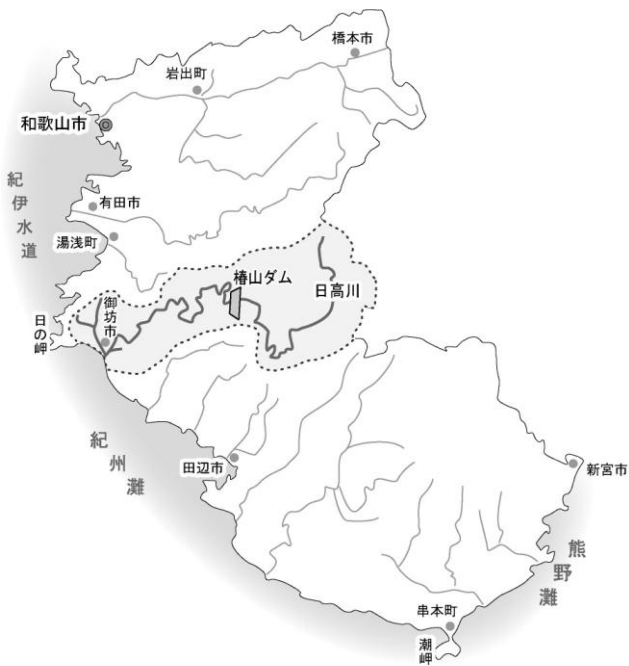
図-1 日高川及び椿山ダムの位置<sup>3)</sup>

日高川町和佐において左支川江川を合流し、御坊市内を貫流して河口部において右支川西川を合わせ紀伊水道に注ぐ幹川流路延長127 km、流域面積651.8 km<sup>2</sup>の県下最大の2級河川である(表-1及び図-1 参照)。

椿山ダムは、和歌山県日高川のほぼ中間地点に位置する県営の多目的ダムで(図-1 参照)、①洪水防御、②利水、③正常な流水の保全、④発電の4つの機能を備えている<sup>4)</sup>。主な諸元は表-2に示すとおりである。ダムサイトでの流域面積は365.5 km<sup>2</sup>で日高川全体の約60%である。ダムの環境影響評価における調査範囲設定の考え方が記載されている「ダム事業における環境影響評価の考え方」<sup>5)</sup>にもとづけば、ダム下流河川域全体が生態系としてダムの影響下にある可能性が高い。

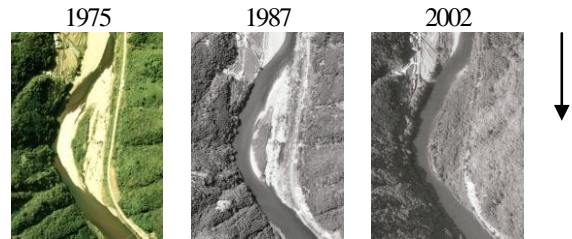
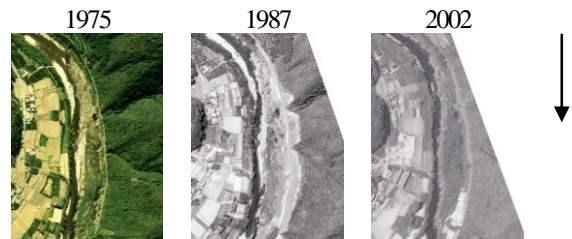
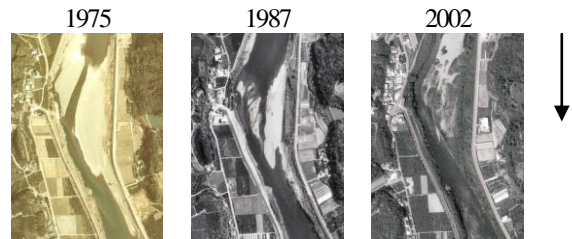
(1)No.6

(2)No.2

(3)No.1

写真-1 河原の緑地の変化状況の例

椿山ダム下流では椿山ダムの建設後において発達したと考えられる水辺林が何カ所か存在する。代表的地点3

地点について、次の3時点での空中写真によって比較したものが写真-1である。

- ・1975年撮影（ダム供用13年前）
- ・1987年撮影（ダム供用の前年度）
- ・2002年撮影（ダム供用14年後）

これからわかるようにダム完成の1988年の前では緑地面積に大きな相違がない一方で、ダム完成後には大きく増加していることがわかる。

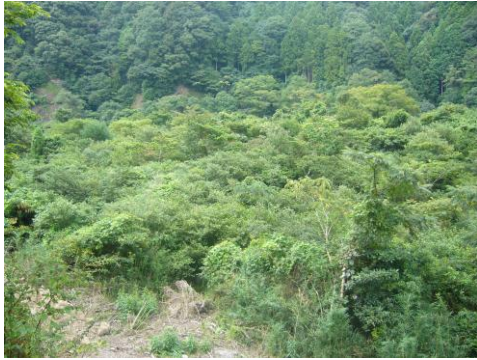
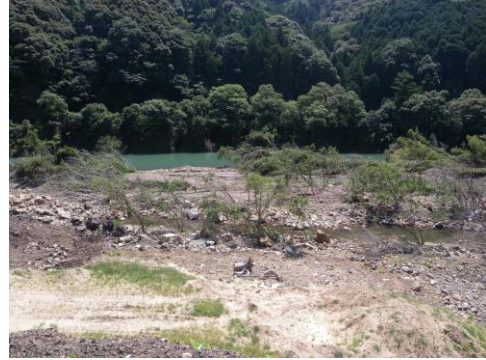
(1)洪水前 2009年7月撮影

(2)洪水後 2012年7月撮影

写真-2 No.6地点の水辺林の当該洪水被害の状況

が消滅した。写真-2は洪水前後のNo.6地点の同一地点からの写真であるが、倒れた状態で枯れなかったエノキと岩盤にある低木のカワラハンノキ程度になっている。
