日光砂防事務所管内の長寿命化計画について

国土交通省 関東地整整備局 日光砂防事務所 三輪賢志, 竹歳健治, ○田中理恵
八千代エンジニアリング株式会社 池田誠, 横尾公博, 祐源剛, 辻本和紀

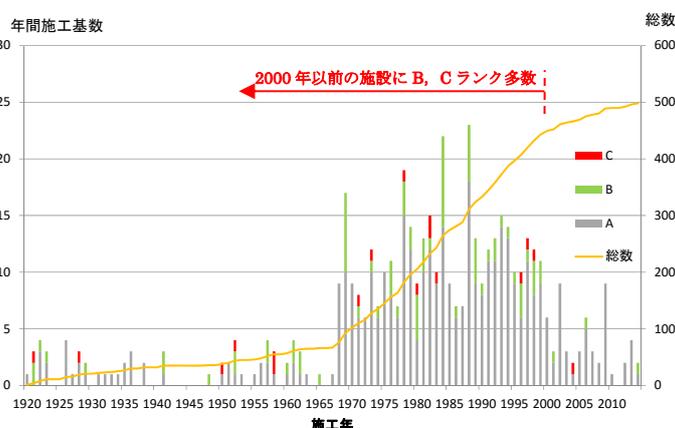
図-1 施工年と健全度評価

荒廃流域の土砂の生産・流出を抑制するため、内務省は大正7年の稲荷川をはじめとして直轄砂防事業が実施されてきた。現在、砂防施設が498基設置されており、古いものは1920年に竣工されており、施工後95年が経過している。1968年から2000年頃までは年間10基程度施工されているが、2000年以降は年間5基前後の施工となっている（図-1）。

これまで施工された全施設498基において、定期点検結果及び詳細点検等に基づき、変状レベルを評価した上で、流域や周辺環境等を考慮して総合的に健全度評価を実施した（健全度評価の分類は表-1の通り）。健全度評価の結果、Cランク：17基、Bランク：82基、Aランク：399基となっており、ほとんどの施設はAランクもしくはBランクとなった（表-2）。また、2000年以前に施工された砂防施設にB、Cランク施設が多数存在していることがわかる（図-1）。

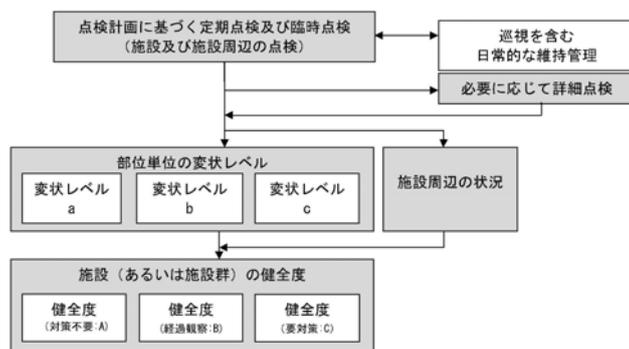
図-2 点検及び健全度評価の手順

点検及び健全度評価の手順は図-2に示す通り、点検結果を基に、部位の変状レベル及び施設周辺状況を加味して健全度評価を実施するものとした。

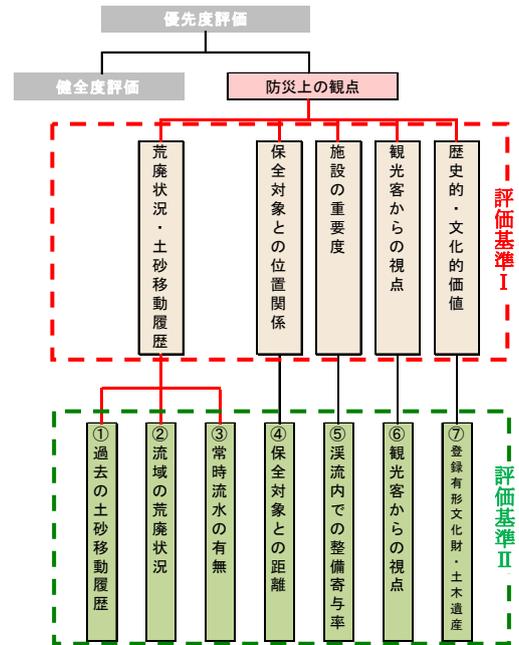
図-3 階層構造の設定

各重要度評価項目の重み付けを一定の客観性や一貫性を持って数値化することが可能であり、かつ、評価の拮抗する中間的な値を取り扱うことが可能なAHP（階層分析法）を用いたアンケート調査を行い、その結果から防災上の観点を評価した。防災上の観点項目は日光砂防事務所管内の流域特性、砂防施設が機能不全に至る素因・誘因、機能不全による影響に着目し7項目とした。これら7項目を「評価基準Ⅰ」、「代替案（評価基準Ⅱ）」とする階層構造を設定した（図-3）。
