地蔵寺川流域における深層崩壊に起因する土砂災害の被害想定手法について

国土交通省 四国地方整備局 四国山地砂防事務所 伊藤誠記, 平澤良輔^{※1}, 田所真路, 村上睦実^{※2}
 国土交通省 国土技術政策総合研究所 内田太郎, 松本直樹
 八千代エンジニアリング株式会社 横尾公博, 池田 誠, 大塚智久, 長塚結花, ○児玉龍朋
 (現所属 ^{※1} 国土交通省 四国地方整備局 河川部 河川計画課, ^{※2} 国土交通省 四国地方整備局 建設部 都市・住宅整備課)

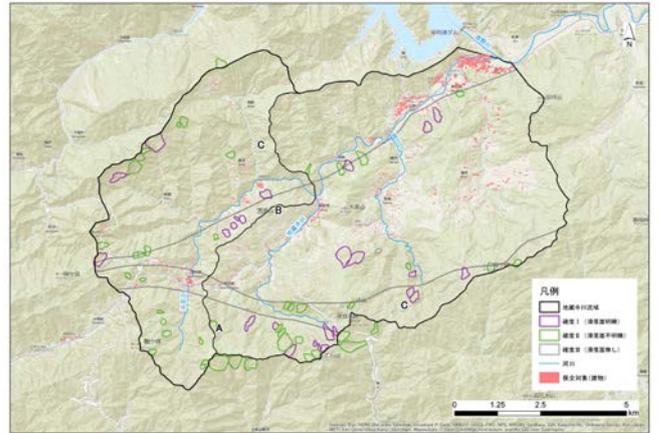
図1 深層崩壊検討分割領域及び深層崩壊跡地(確度検討結果)

資料¹⁾によれば、深層崩壊と関連性のある指標として、地質帯や地質構造、地形条件等が示されている。このため、過去に発生した深層崩壊の特徴を分析する単位(以下、「深層崩壊検討分割領域」と記載する)は、検討対象流域に分布する深層崩壊跡地における「地質特性」・「地形特性」・「気候特性」とした。分析の結果、深層崩壊跡地と地質特性との関連性が示唆された。このため、深層崩壊検討分割領域は「地質特性」に基づくこととし、検討対象流域を3領域に分割することとした。(図1, 表1)

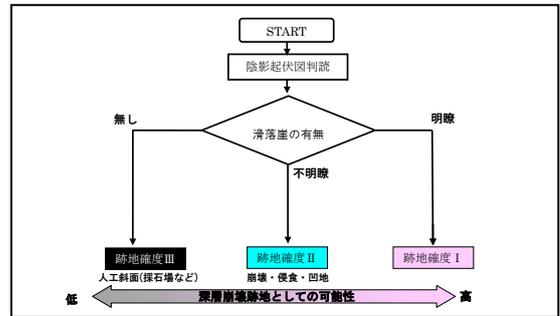
図2 深層崩壊跡地確度の設定フロー

検討に先んじて、既往業務で抽出されている深層崩壊跡地(65箇所)の確からしさ(確度)を精査することを目的としてスクリーニング調査を実施した(図2)。スクリーニング調査では、深層崩壊跡地の「滑落崖」地形に着目し、明瞭・不明瞭を指標にして評価した。その結果をもとに確度を以下の3段階に区分した。結果として、深層崩壊跡地確度Ⅰ(滑落崖明瞭)は25箇所、確度Ⅱ(滑落崖不明瞭)は39箇所、確度Ⅲ(滑落崖無し)は1箇所となった。本検討では、跡地としての確実度の高い層崩壊跡地確度Ⅰを対象として、蓋然性の高い深層崩壊現象の検討を行うこととした。

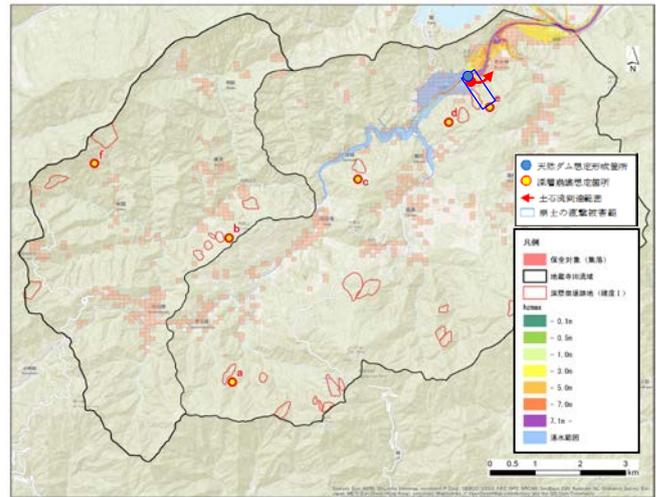
図4 深層崩壊に起因する被害想定図の例

蓋然性の高い深層崩壊現象の抽出結果に基づき、深層崩壊に起因する土砂災害の被害想定を実施した。被害想定箇所は保全対象、地蔵寺川及び平石川の流下能力、微地形分布等から6地点を選定し、深層崩壊に起因する被害範囲を数値計算により把握した。代表箇所の被害想定図は図4に示すとおりである。地蔵寺川や平石川沿いでは深層崩壊に起因する多様な土砂移動形態が想定され、特に天然ダム形成後の越流決壊による土石流によって下流域への氾濫被害が想定される。一方で、想定箇所bのように流域の上流域で天然ダムを形成した場合や、崩壊規模が大きい場合には、長期間継続型に分類される事例も認められた。なお、本検討は深層崩壊に起因する土砂災害の被害範囲を網羅的に示したものではない。今後、LPを用いて斜面の微地形判読及び現地踏査等を実施し崩壊の発生が懸念される斜面を抽出することや、数値シミュレーション実施ケースを増やすことが必要と言える。

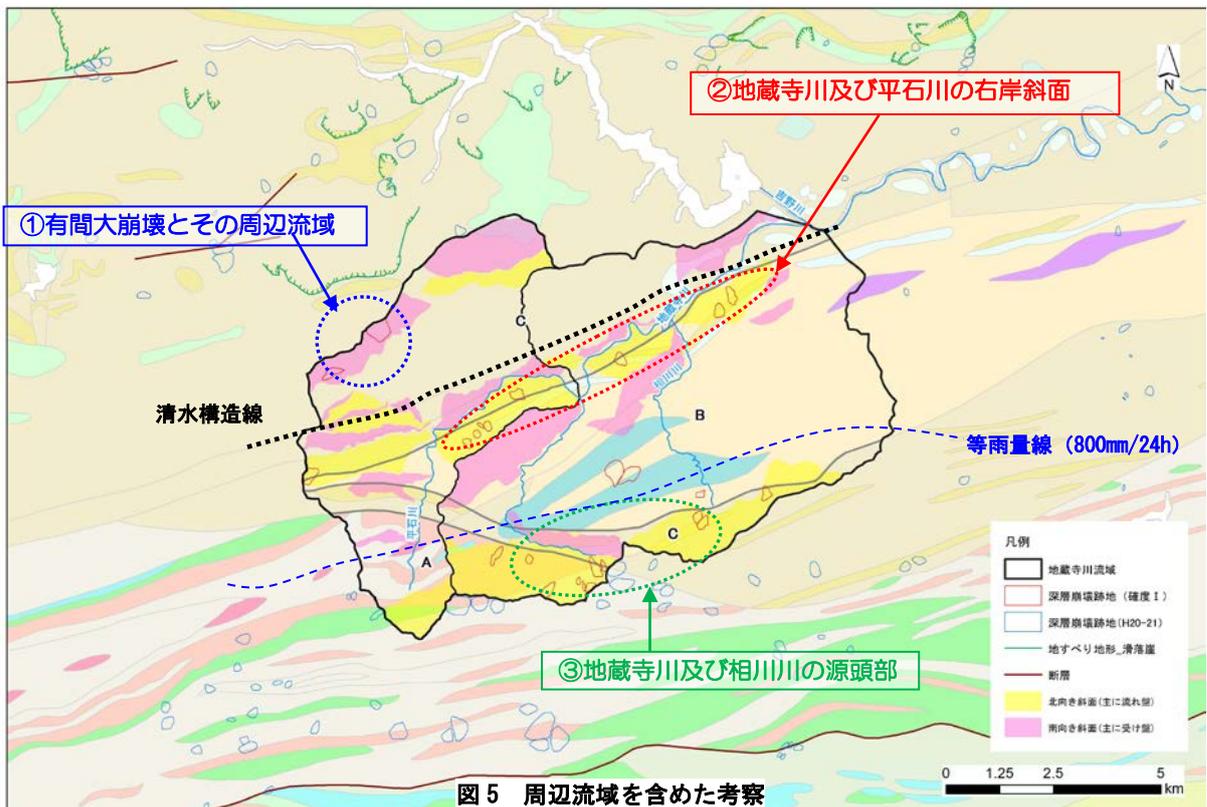
図5 周辺流域を含めた考察

(2) 周辺流域を含めた考察(図5)

⇒地蔵寺川流域における深層崩壊跡地は主に流れ盤斜面で発生しているが、有間大崩壊(1854年の安政南海地震)及びその近傍の深層崩壊は、受け盤斜面で発生している。また、源頭部には断層破碎帯が認められることから、地震による外力を受けた斜面かつ、破碎帯からなる脆弱な岩盤が分布する箇所での深層崩壊発生の可能性が示唆される。

んど認められない。当該箇所の深層崩壊跡地は、三波川帯と御荷鉾緑色岩類の境界上に清水構造線(断層帯)が近接していることから、構造線沿いの変形度が高く、かつ、脆弱な地質が分布する斜面末端が、地蔵寺川及び平石川の側刻作用で侵食されたことに起因すると考えられる。一方で、吉野川合流後は清水構造線が河川からやや離れた位置に分布している。このため、清水構造線が近接し、側刻を受ける地蔵寺川及び平石川の右岸斜面での深層崩壊発生の可能性が示唆される。

⇒地蔵寺川及び右支川の相川川では、特に源頭部に深層崩壊跡地が多く分布する特徴にある。当該箇所の深層崩壊跡地は、深層崩壊との関係を示唆される山頂緩斜面が近傍に広く分布することに加え、降雨規模との関連性が示唆される。例えば、既往観測結果に基づく評価では24時間雨量800mmの境界は、これらの跡地を包含する。このため、山頂緩斜面が分布し、かつ、降雨規模の大きい地蔵寺川及び相川川の源頭部での深層崩壊発生の可能性が示唆される。
