なかしま 遠賀川中島自然再生のモニタリング成果と 順応的管理の試案

Monitoring Result and Adaptive Management Proposal of Nakashima Nature Restoration Project on Onga River

眞間修一¹・遠山貴之¹・山下健作¹・石坪昭二²・原田佐良子²・梅田真吾²・柴田みゆき²

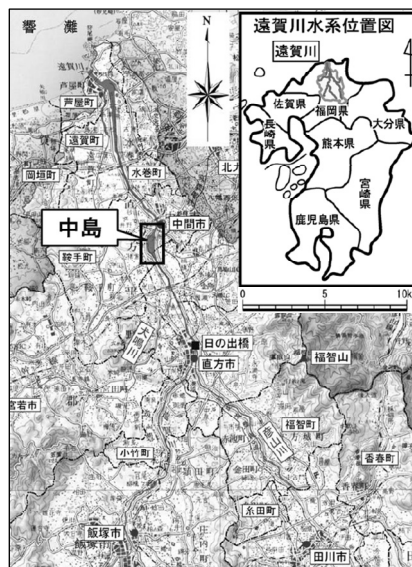
図-1 遠賀川と中島の位置

遠賀川中流(河口から11.4km~12.4km付近)に位置する中島(図-1参照)は、約28haに及ぶ広大な面積を有し、島内にはヨシ・オギの草地、タブノキなどの樹林、その他貴重な植物が存在し、豊かな自然環境を有してい

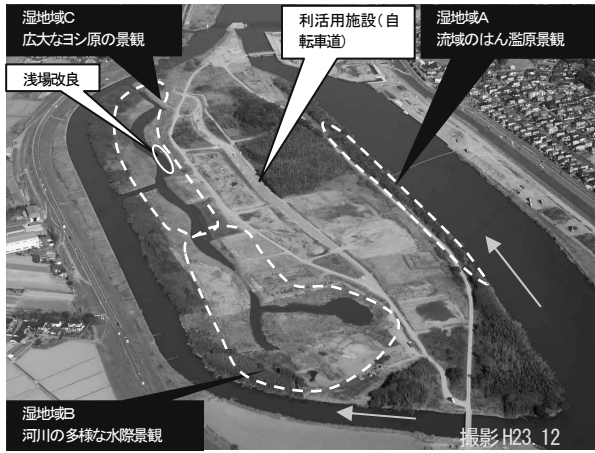
写真-1 中島の整備状況と目的別配置

中島では「多様な景観の創出と生物の多様化」のために、全体で約 28ha の中に次の3つの景観特性を有する 8.5ha の湿地域を形成する方針とした(写真-1 参照)。

- ・湿地域 A (0.2ha) : 流域の氾濫原景観
- ・湿地域 B (6.2ha) : 河川の多様な水際環境(水路と池)
- ・湿地域 C (2.1ha) : 広大なヨシ原の景観(水路)

湿地域B,C(写真-1参照)での簡易測量結果を利用し、出水(特にH22.7出水、H24.7出水)後の堆積・洗掘を反映した比高別面積を計画時(上限はヨシの生育範囲よりTP3.5mに設定)と比較した(図-7参照)。

湿地域B,C(写真-1参照)について、掘削前の平成20年度及び掘削後の平成24年度に出現した群落の推移行列を表-3に示す。掘削前は、比較的乾燥した環境に成立するセイタカアワダチソウ群落やオギ群落が優占する環境であったが、平成24年度には評価群落であるヤナギタデ群落やヨシ群落の面積が増加している。特にヨシ群落は平成20年度から24年度にかけて群落面積が約50倍と大きく増加(235m²→11,659m²)した。このうち約80%に相当する9,217m²が平成20年度のオギ群落から変化したもので、湿地化傾向が順調に進んでいると判断できる。外来性のセイタカアワダチソウ群落は、平成20年度から24年度にかけて群落面積が約53%減少(8,089m²→3,815m²)し、他群落へ変化した。その大半は裸地や開放水面、先駆性のオオイヌタデ-オオクサキビ群落へと変化しており、掘削による直接改変とその後の遷移が主因と考えられる。

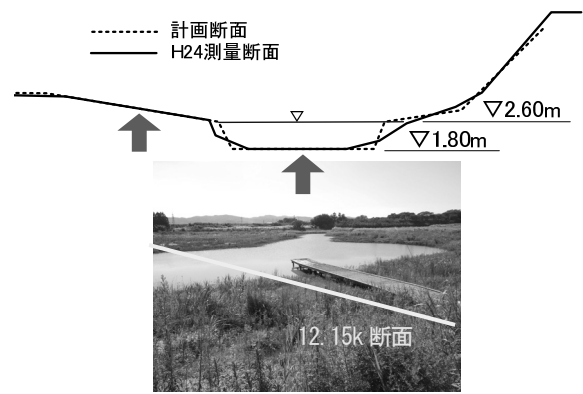
図-6 湿地域B・12.15kの横断面と写真 (池)

形状変化に特徴的が見られた2断面(水路部、池部)を示す。図-5に示す湿地域C・11.8kでは、水路右岸側の水際に土砂が堆積し、左岸側は少し洗掘した。水路右岸は、河川の営力により河岸が掘削時の1:2から1:5~1:7に緩勾配化し、浅場が形成されるなど湿地の質的改善がみられた。一方、水路右岸の緩傾斜面は、約0.2mの堆積により湿地高が計画時点より陸化傾向となった。図-6に示す湿地域B・12.15k右岸の池では、底面や緩傾

斜面での変化はなく堆積・洗掘傾向はみられなかった。出水時には、中島を越える流れは水路を主流とするため、池は死水域となる。よって、池は水路に比較し上流からの土砂供給も少なく形状変化も微小であったと考えられる。ただし、水路と同様に河岸の緩勾配化がみられた。

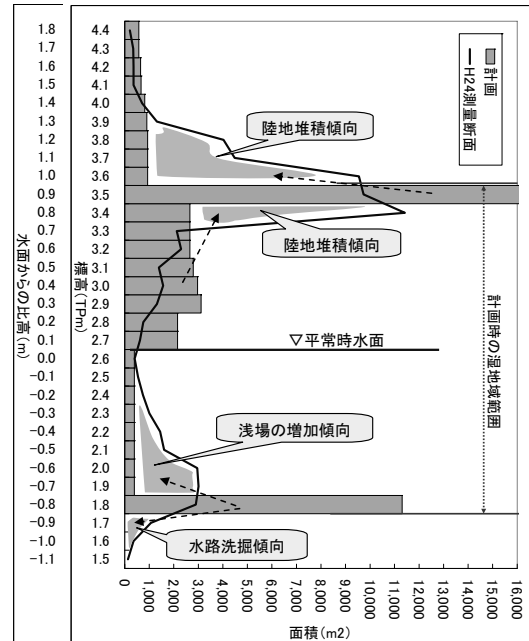
図-7 湿地域B,C比高面積分布 (計画と現況比較)

計画時との比高別面積の乖離状況に基づいて、湿地機能の維持状況を判断した。

- ① 全体的に堆積傾向であるが、水路断面積(=現平常時水位TP2.6m以下の面積)は、計画値より約10%(1.45→1.60ha)増加しており、水路は維持されている。
- ② 水深0.5m未満(=TP2.1~2.6m)浅場が計画値より50%以上増加(0.24→0.57ha)した。
- ③ 既往研究²⁾よりヨシの生育限界を水深0.5mと仮定すると、その範囲の面積増加により、今後はヨシの生育面積拡大とこれに伴う複雑な水際環境創出が期待できる。

湿地域の T. P. 3. 5m 付近に出水で土砂が堆積しやや陸化した一方で、水路河岸の法崩れで平水位から水深 0. 5m までの浅場面積が約 50%増加した。また、浅場や池でタナゴ類やツチフキの稚魚が多く確認されている。これより、出水に伴う地形変化は、対象とした魚類の生息域拡大にも寄与する状況となっている。また、ヨシ、ヤナギタデなど湿地性の植物が選好し生育する比高は、平水位から +0. 0~0. 8m であることが統計的に確認された。
