# 火山砂防地域における鋼製砂防構造物の点検調査及び変状レベルの評価手法

八千代エンジニアリング株式会社 池田誠, 横尾公博, ○長塚結花  
国土交通省 北海道開発局 室蘭開発建設部 苫小牧河川事務所 松本卓也, 佐藤宏樹, 村井瞳

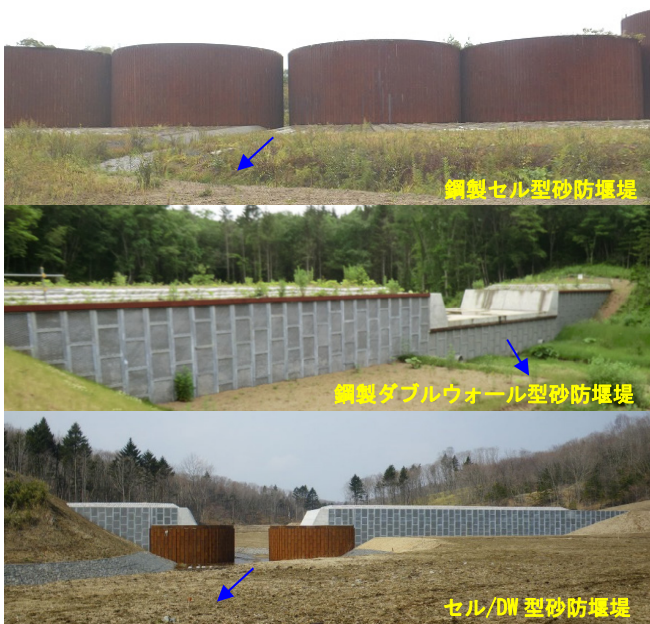
図1 対象施設

点検対象施設は、現地発生土砂を中詰めした鋼製セル型砂防堰堤(セル)、鋼製ダブルウォール型砂防堰堤(DW)、越流部をセルで非越流部をDWで構成している砂防堰堤(セル/DW)の3種類で、竣工後1年~15年計画した施設である(表1)。本対象施設は、火山泥流対策であり、既往実績によると平常時に大きな外力は作用していないという特徴にある。
