施工中の三隅・益田道路における地質リスクマネジメントの取り組み

国土交通省 中国地方整備局 浜田河川国道事務所 特別会員 ○植木 隆行
国土交通省 中国地方整備局 浜田河川国道事務所 特別会員 山本 活稔
国土交通省 中国地方整備局 浜田河川国道事務所 特別会員 武田 克弘※
八千代エンジニアリング株式会社 法人正会員 福塚 康三郎
八千代エンジニアリング株式会社 法人正会員 中川 将

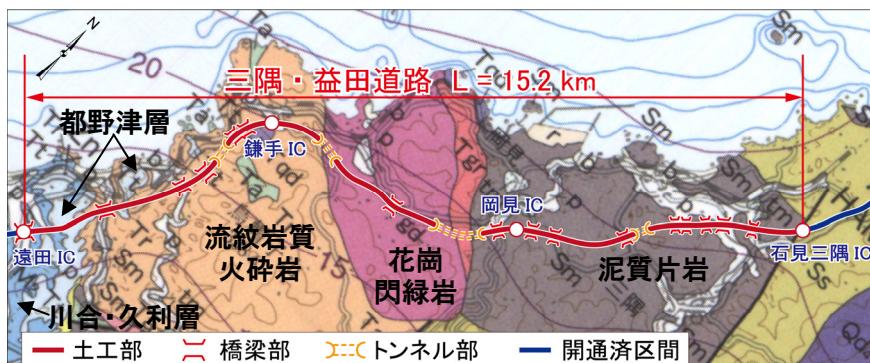
図-1 三隅・益田道路計画区間周辺の地質概要

三隅・益田道路計画区間には様々な地質が分布する(図-1)。地質毎の地質リスクの概要を表-1 に示す。泥質片岩や都野津層は流れ盤となる法面において表層崩壊等の変状が発生しやすい(写真-1)。また、ひん岩は主に泥質片岩中に見られる岩脈(貫入岩)である。ひん岩は周囲の岩盤との風化の程度が異なるため、不連続面となり、表層崩壊等の変状の素因となりやすい。本報告では、変状の素因となる流れ盤や不連続面等を地質リスク要因と呼ぶ。

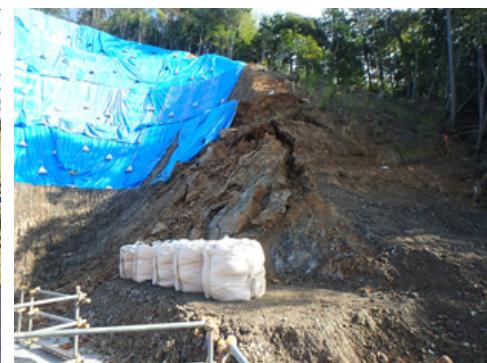
写真-1 流れ盤斜面における変状発生例

(北向き法面に分布する泥質片岩)

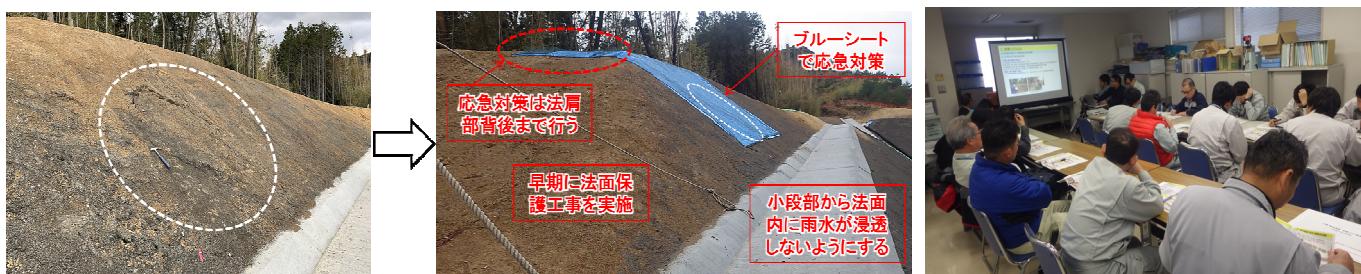
図-2 施工中の法面において地質リスクマネジメントを活用した応急対策例

(2) 工事着手後における地質リスクに対するフォローアップ ①主に掘削直後の法面を観察し、地質リスク管理表と対比することで、様々なヒヤリ・ハットのサインを把握し、事前に予測していた地質リスクに対するフォローアップを行う。事前に想定されていない地質の分布や断層破碎帯等の地質構造が確認された場合は、地質リスク管理表の時点修正を行う。②変状発生時には、地質リスクを踏まえた早期対応を行う。図-2は施工中の法面において、小規模な表層崩壊(サイン)を把握し、早期に応急対策を実施した例である。③地質リスクの見える化を促進するために、地質リスク専門技術者との合同現地踏査や施工業者向けの勉強会を定期的に実施する(写真-2)。勉強会の結果はアンケート等によりモニタリングし、上記のフォローアップにフィードバックする。図-3には、地質リスクマネジメントに関する施工業者の主な意見を示す。アンケートの結果、ほぼ全ての施工業者が「今後も地質リスクマネジメントを活用したい」と回答していることから、施工中の地質リスクマネジメントの重要性が明らかとなった。
