[VII-38] 淀川汽水域における湿地環境の創出及びヨシ・シオクグの保全対策を含めた環境配慮事例 Environmentally friendly river maintenance in brackish water region of the Yodo river.

淀川汽水域における湿地環境の創出及びヨシ・シオクグの保全対策を含めた環境配慮事例

八千代エンジニアリング株式会社 正会員 ○山田 啓介
 八千代エンジニアリング株式会社 大脇 哲生
 八千代エンジニアリング株式会社 林 宏樹

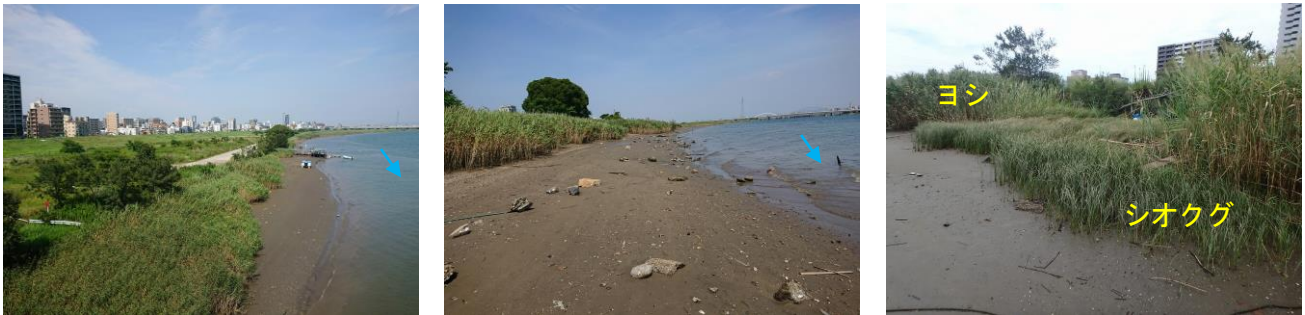
写真-2 低水護岸工事実施箇所の状況（左：全景、中：低水路、右：現地調査で確認されたヨシ・シオクグ）

工事の実施に先立ち、工事対象範囲内における環境調査を実施した。調査は工事対象範囲の陸域から水域にかけて、魚類、底生動物、植物を対象に実施した。調査の結果、工事による影響が大きいと想定される種については、ヨシ（淀川の生態系として重要）及びシオクグ（大阪府レッドリスト：準絶滅危惧種）の2種が挙げられた。

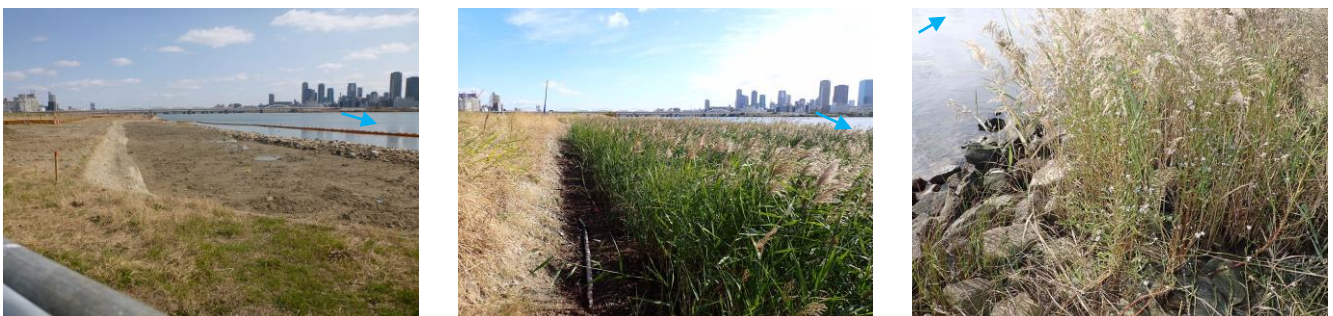
写真-3 創出した湿地環境（左：令和3年2月の造成直後、中：令和3年10月、右：シオクグ及びウラギク）

現地調査で確認されたヨシ約2,970m²のうち、工事により改変される範囲に生育するヨシは約1,330m²であった。シオクグについても約50m²が改変範囲内に分布していた。これらの種を群落単位で保全するため、工事箇所の下流側の高水敷を切り下げて湿地環境を創出し、当該箇所への表土移植により両種を保全することとなった。新たに湿地環境を創出する箇所は、水際に捨石の護岸が施されており、この護岸を活用しつつ、ヨシ及びシオクグが確認された箇所の地盤高と同じO.P. +1.5mまで高水敷を切り下げることで、湿地環境の創出を図ることとした。高水敷の掘削ならびにヨシ・シオクグ生育地の表土移植は、令和3年1月から令和3年3月にかけて実施された。新たに創出された湿地環境約1,400m²の範囲に、ヨシ及びシオクグの地下茎が含まれる表土の移植が行われた。

調査の結果、14科46種の植物が確認された。表土移植を実施したヨシ及びシオクグに加え、湿地環境に生育するウキヤガラや塩性湿地に見られるウラギクなどの特徴的な植物も確認された。植生調査の結果、湿地環境を創出した箇所のほとんどがヨシ群落で占められていた。シオクグについては、ヨシとの混生状態で広範囲に見られたほか、一部がパッチ状で密に分布していた。
