VAE を用いたブロック単位での護岸の異常検知 Anomaly Detection of River Revetment in Block Unit Using Variational Auto Encoder

都築 幸乃 (八千代エンジニアリング) 吉田 龍人 大久保 順一 藤井 純一郎 山下 隆義 (中部大学)
Yukino TSUZUKI, Yachiyo Engineering Co.,Ltd.
Ryuto YOSHIDA, Yachiyo Engineering Co.,Ltd.
Junichi OKUBO, Yachiyo Engineering Co.,Ltd.
Junichiro FUJII, Yachiyo Engineering Co.,Ltd.
Takayoshi YAMASHITA, Chubu University.
E-mail: yk-tsuzuki@yochiyo-eng.co.jp

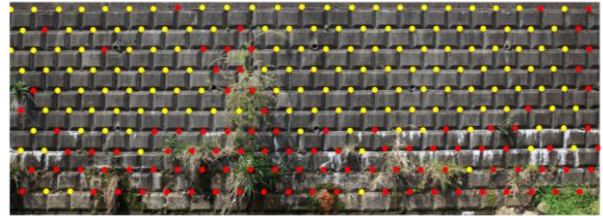
Fig. 1 Block coordinate (yellow points) detected by template matching and block coordinate (red points) obtained by interpolation

護岸画像の中から任意のブロックをテンプレート画像とし、テンプレートマッチングによって検出されたブロックを左上端に黄色のマーカをプロットして Fig.1 に示す。結果から分かるように、植生などの影響により、テンプレートマッチングによって画像中のすべてのブロック座標を推定することは不可能である。そのため、マッチングしたブロック座標から抜けのあるブロック座標を推定する。同じ形状かつ大きさが同程度のブロックが並んでいることを前提とし、マッチングしたブロックのうち、隣り合うブロック間の距離がテンプレートとしたブロックの幅よりも長ければその間をテンプレート幅に従って補間する。補間した結果を Fig.1 に赤色のマーカで示す。補間により、すべてのブロックを切り出すことができた。

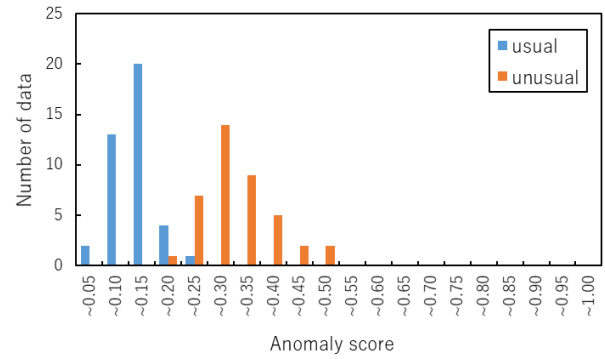
Fig. 3 Frequency distribution of anomaly score

ZNCC は-1~1 の値をとり、値が 1 に近いほど画像が類似していることを表す。従って、ここでの異常スコアは 0~2 の値をとり、値が高いほど類似度が低い、つまり異常度が高いことを表す。正常異常データ別の異常スコアの度数分布を Fig.3 に示す。これより、異常スコアが 0.20~0.25 の区間に閾値を設けることで、大まかな識別が可能であると考えられる。

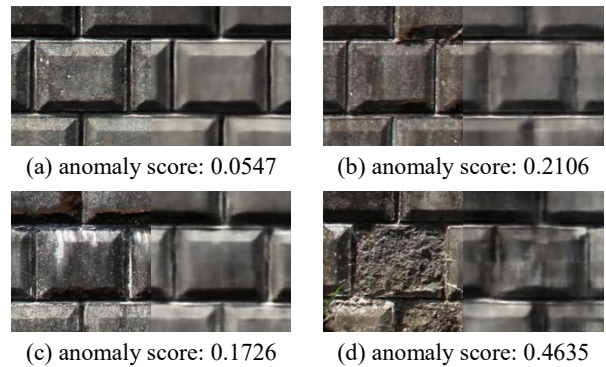
Fig. 4 (a) Usual data with a low anomaly score, (b) Usual data with a high anomaly score, (c) Unusual data with a low anomaly score, (d) Unusual data with a high anomaly score

異常スコアの高い正常異常データと異常スコアの低い正常異常データを Fig.4 に示す。それぞれ左が入力画像、右が再構成された出力画像である。Fig.4(a)(b)より、一見正常に見えるブロック画像でも、再構成結果が不鮮明になる場合があることが分かった。これは、ブロック表面の汚れやコンクリートの色合いなど、正常データにおける多様性が原因であると考えられる。一方、Fig.4(c)(d)より、変状領域の大きさに伴って異常スコアが高くなっていることを確認した。このことから、変状の状態を定量的に評価することが可能であると考えられる。
